## **Rapport d'évaluation de la fonctionnalité des passages à loutres dans le Marais poitevin en 2024**

**Maëlle DE SEVIN : Stagiaire au PNRMP**  
**Xavier BARON : Chargé de mission environnement au PNRMP**

*Mars – Décembre 2024*

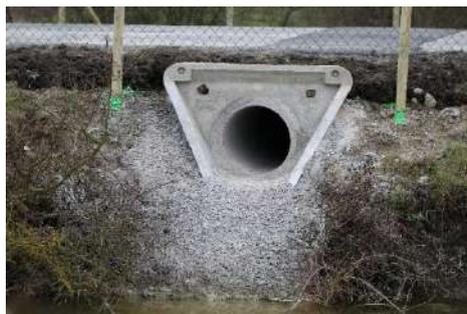
*Figure 1. Nouvelle Buse sèche n° 17439 D109 1 depuis Mars 2018 sur la commune de Tauqon [A.CASSEL]*

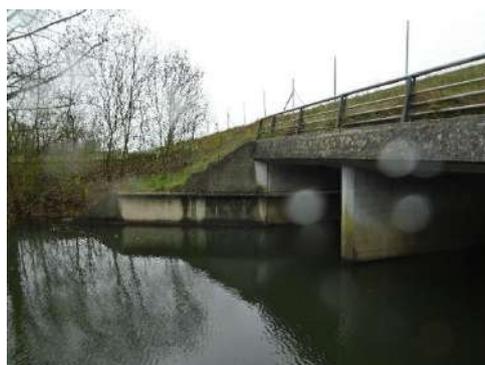
*Figure 2. Pont encorbellement béton n° 85168 A83 1 de 1996 à Oulmes [A.CASSEL]*
