Etablissement public  
du Marais poitevin

## ***Étude bilan du Contrat Territorial Milieux Aquatiques cadre et des Contrats Territoriaux Milieux Aquatiques opérationnels du Marais Poitevin***

### **Phase 3 :**

### **Bilan Technique – Rapport d'analyse**

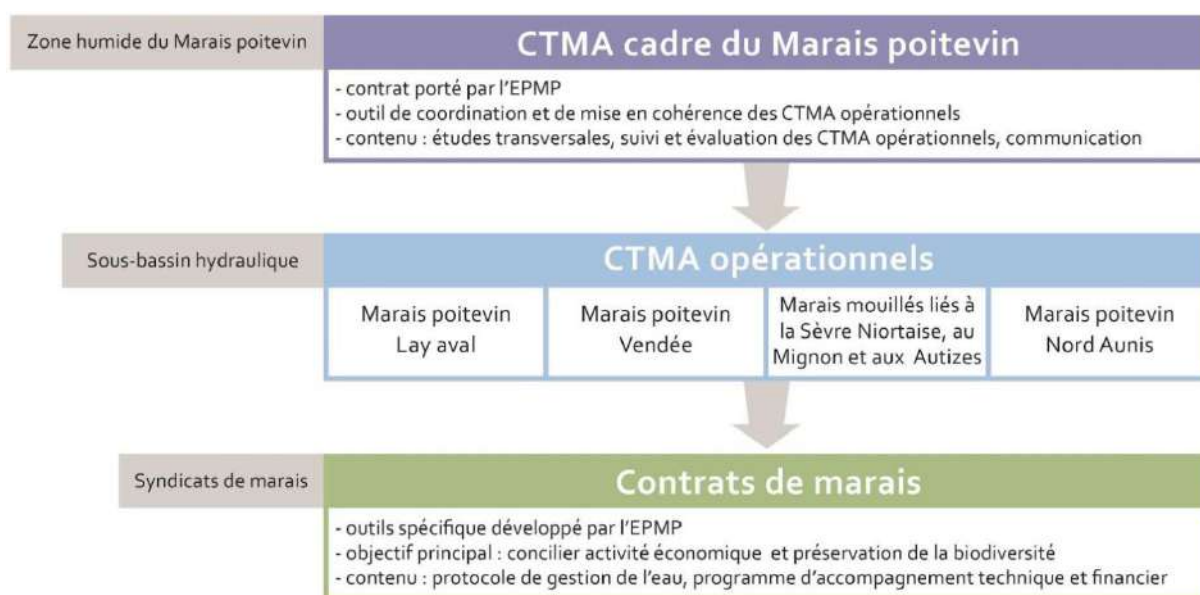
Figure 1 : Organisation des CTMA du Marais Poitevin. (Source EPMP)

Le schéma ci-dessous présente les différents niveaux d'organisation et leur articulation :

Le CTMA cadre porté par l'EPMP constitue ainsi l'outil de coordination et de mise en cohérence des CTMA. Il fixe un cadre commun à chaque CTMA opérationnel du Marais poitevin qui porte notamment sur :

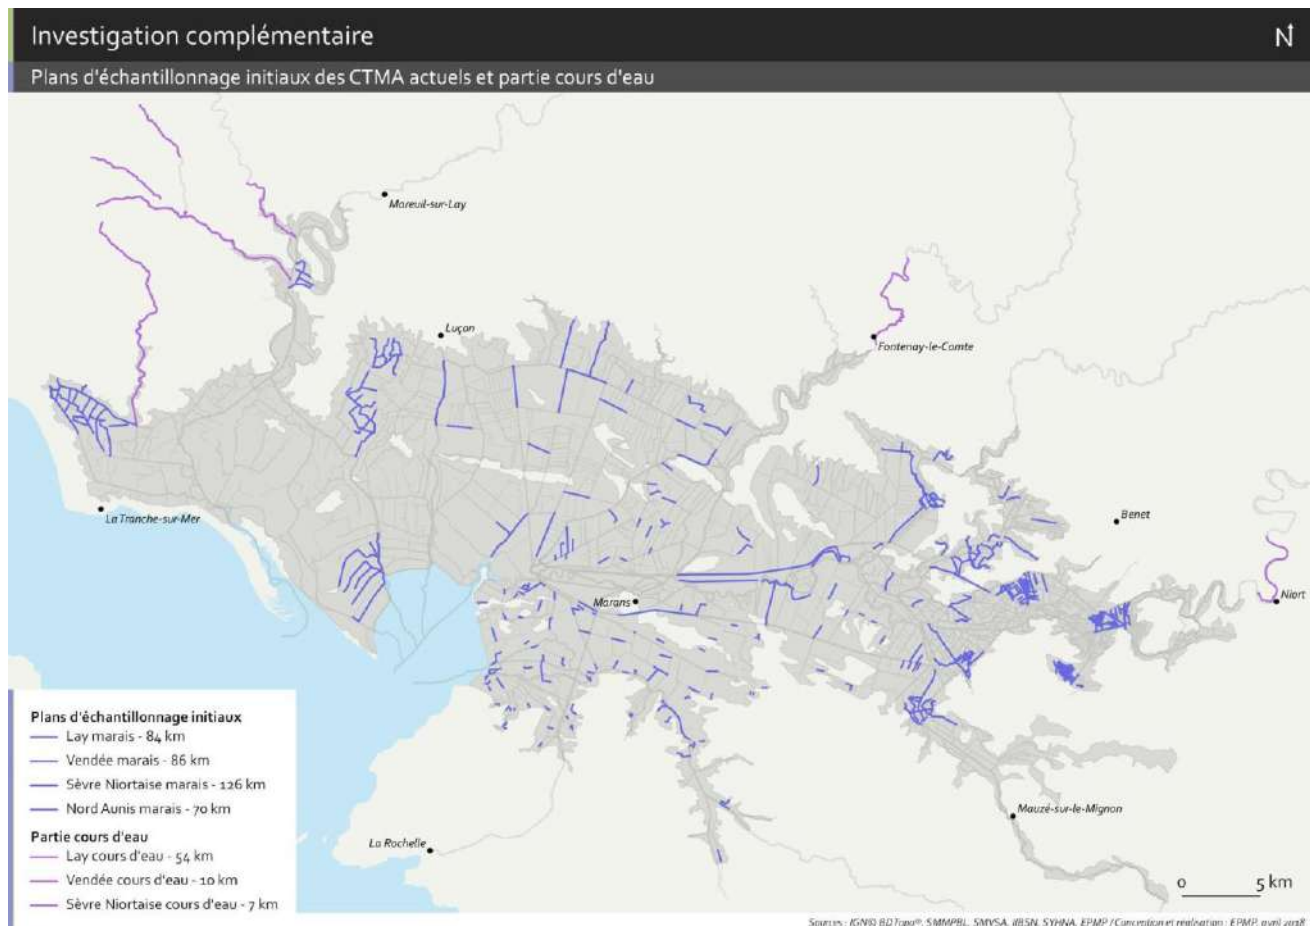
Figure 3 : Réseau d'échantillonnage des CTMA du Marais Poitevin. (Source EPMP)

Le premier point consiste à vérifier la représentativité du plan d'échantillonnage initial sur le territoire. Après cette étape initiale, l'analyse se porte sur les trois fonctions définissant l'état de fonctionnement du marais et est faite à différentes échelles.

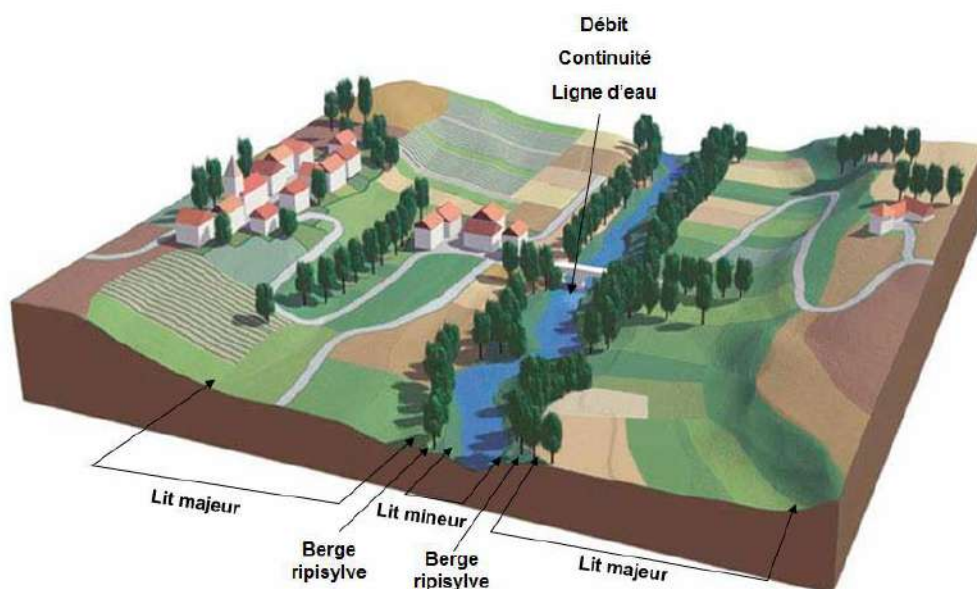
Figure 4: Composantes physiques d'un cours d'eau

- **Le lit mineur** : partie du cours d'eau correspondant à sa portion mouillée en période normale. On considère sa forme et la composition de ses matériaux ;
- **Le lit majeur et les annexes hydrauliques** : partie du cours d'eau incluant le lit mouillé en période de crue et les bras secondaires et zones humides connectés de façon continue ou temporaire ;
- **Les berges et la ripisylve** (boisement de bord de cours d'eau) ;
- **La ligne d'eau** : nature et diversité des écoulements, caractérisés par leur vitesse et leur hauteur ;
- **La continuité écologique** : capacité des organismes vivants et des sédiments à effectuer leur migration.
- **Le débit** : hydrométrie du bassin versant.

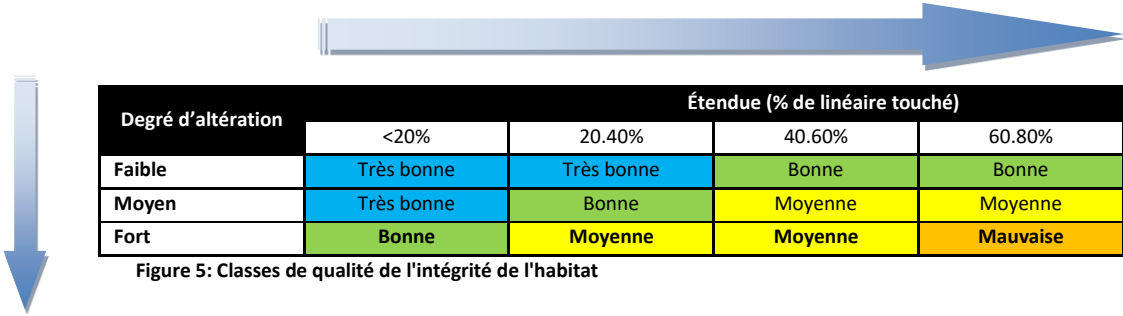
La qualité du compartiment est déterminée par une analyse croisée entre le degré d'altération (faible, moyen, fort) et le linéaire touché sur l'unité géographique d'application de la méthode (le segment).

Le tableau ci-dessous permet ainsi de déterminer l'altération du compartiment et donc sa classe de qualité. Plus un segment connaît des altérations intenses et étendues, plus ses caractéristiques hydromorphologiques s'éloignent du critère de bon état.

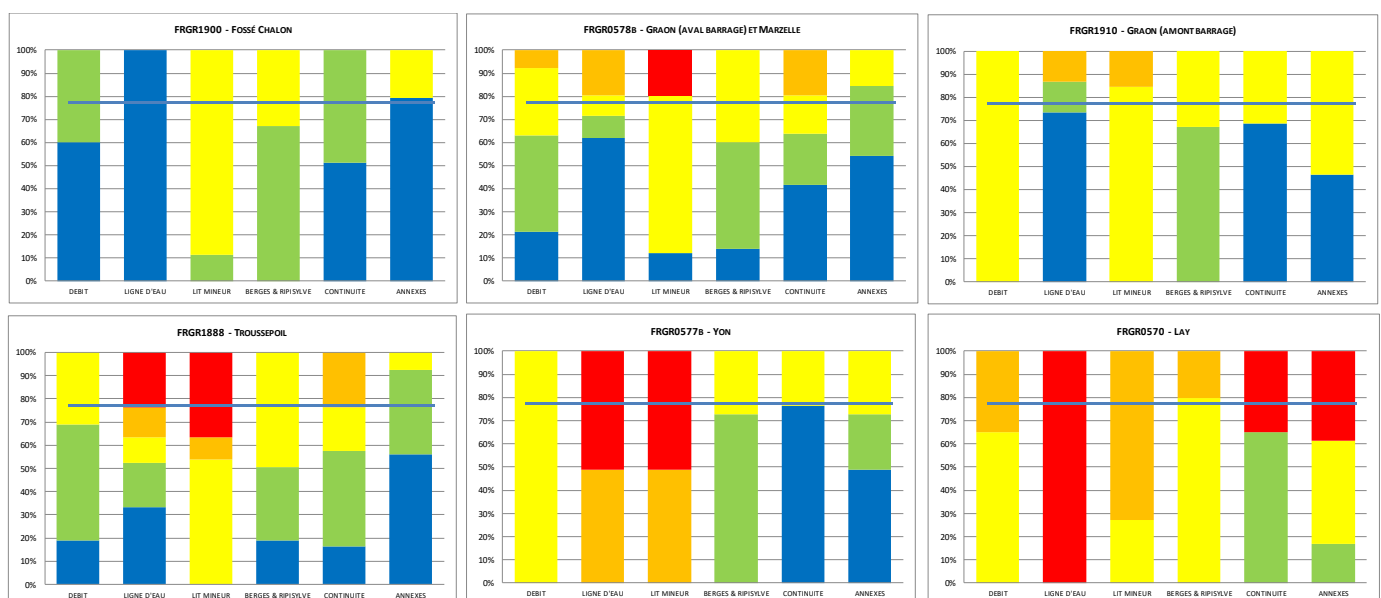
Figure 6: Résultats du REH sur les cours d'eau du bassin du Lay

**Un bilan très dégradé pour les masses d'eau de l'Yon et du Lay.**, qui sont les plus altérées au niveau de leurs écoulements par la présence des grands ouvrages structurants d'une part mais également par l'impact des grands travaux hydrauliques (recalibrage, rectification, recoupement de méandres, endiguement...).

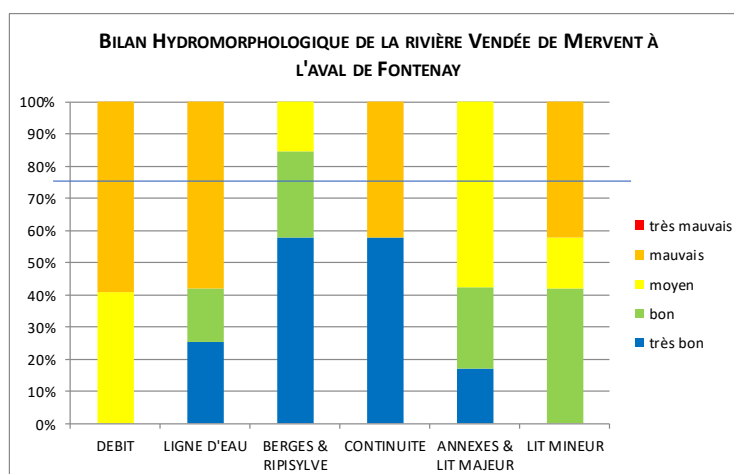
Figure 7: Résultats du REH sur la Vendée

La Vendée présente un état écologique général diversifié avec de bonnes possibilités d'amélioration. D'autres compartiments affichent des résultats nettement plus dégradés.

Le compartiment **débit** apparaît assez dégradé en raison des usages (irrigation, AEP, imperméabilisation...).

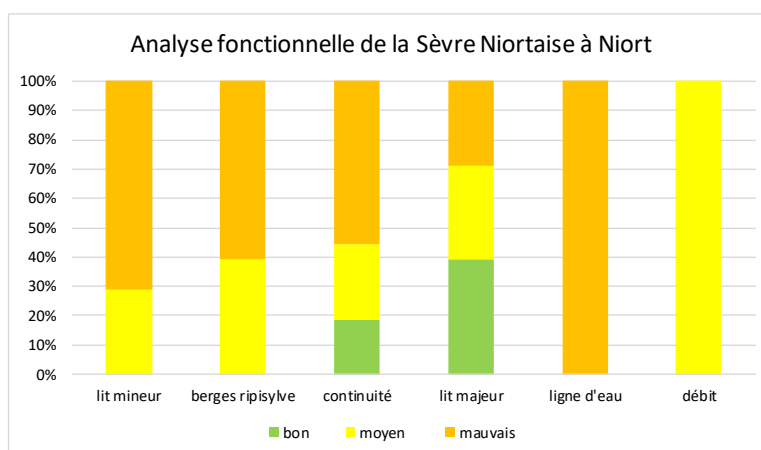
Figure 8: Résultats de l'analyse fonctionnelle (ou REH) sur la Sèvre Niortaise

Malgré la prise en compte d'uniquement 3 classes de qualité dans cette méthode d'analyse, les résultats restent globalement médiocres (moyen à mauvais).

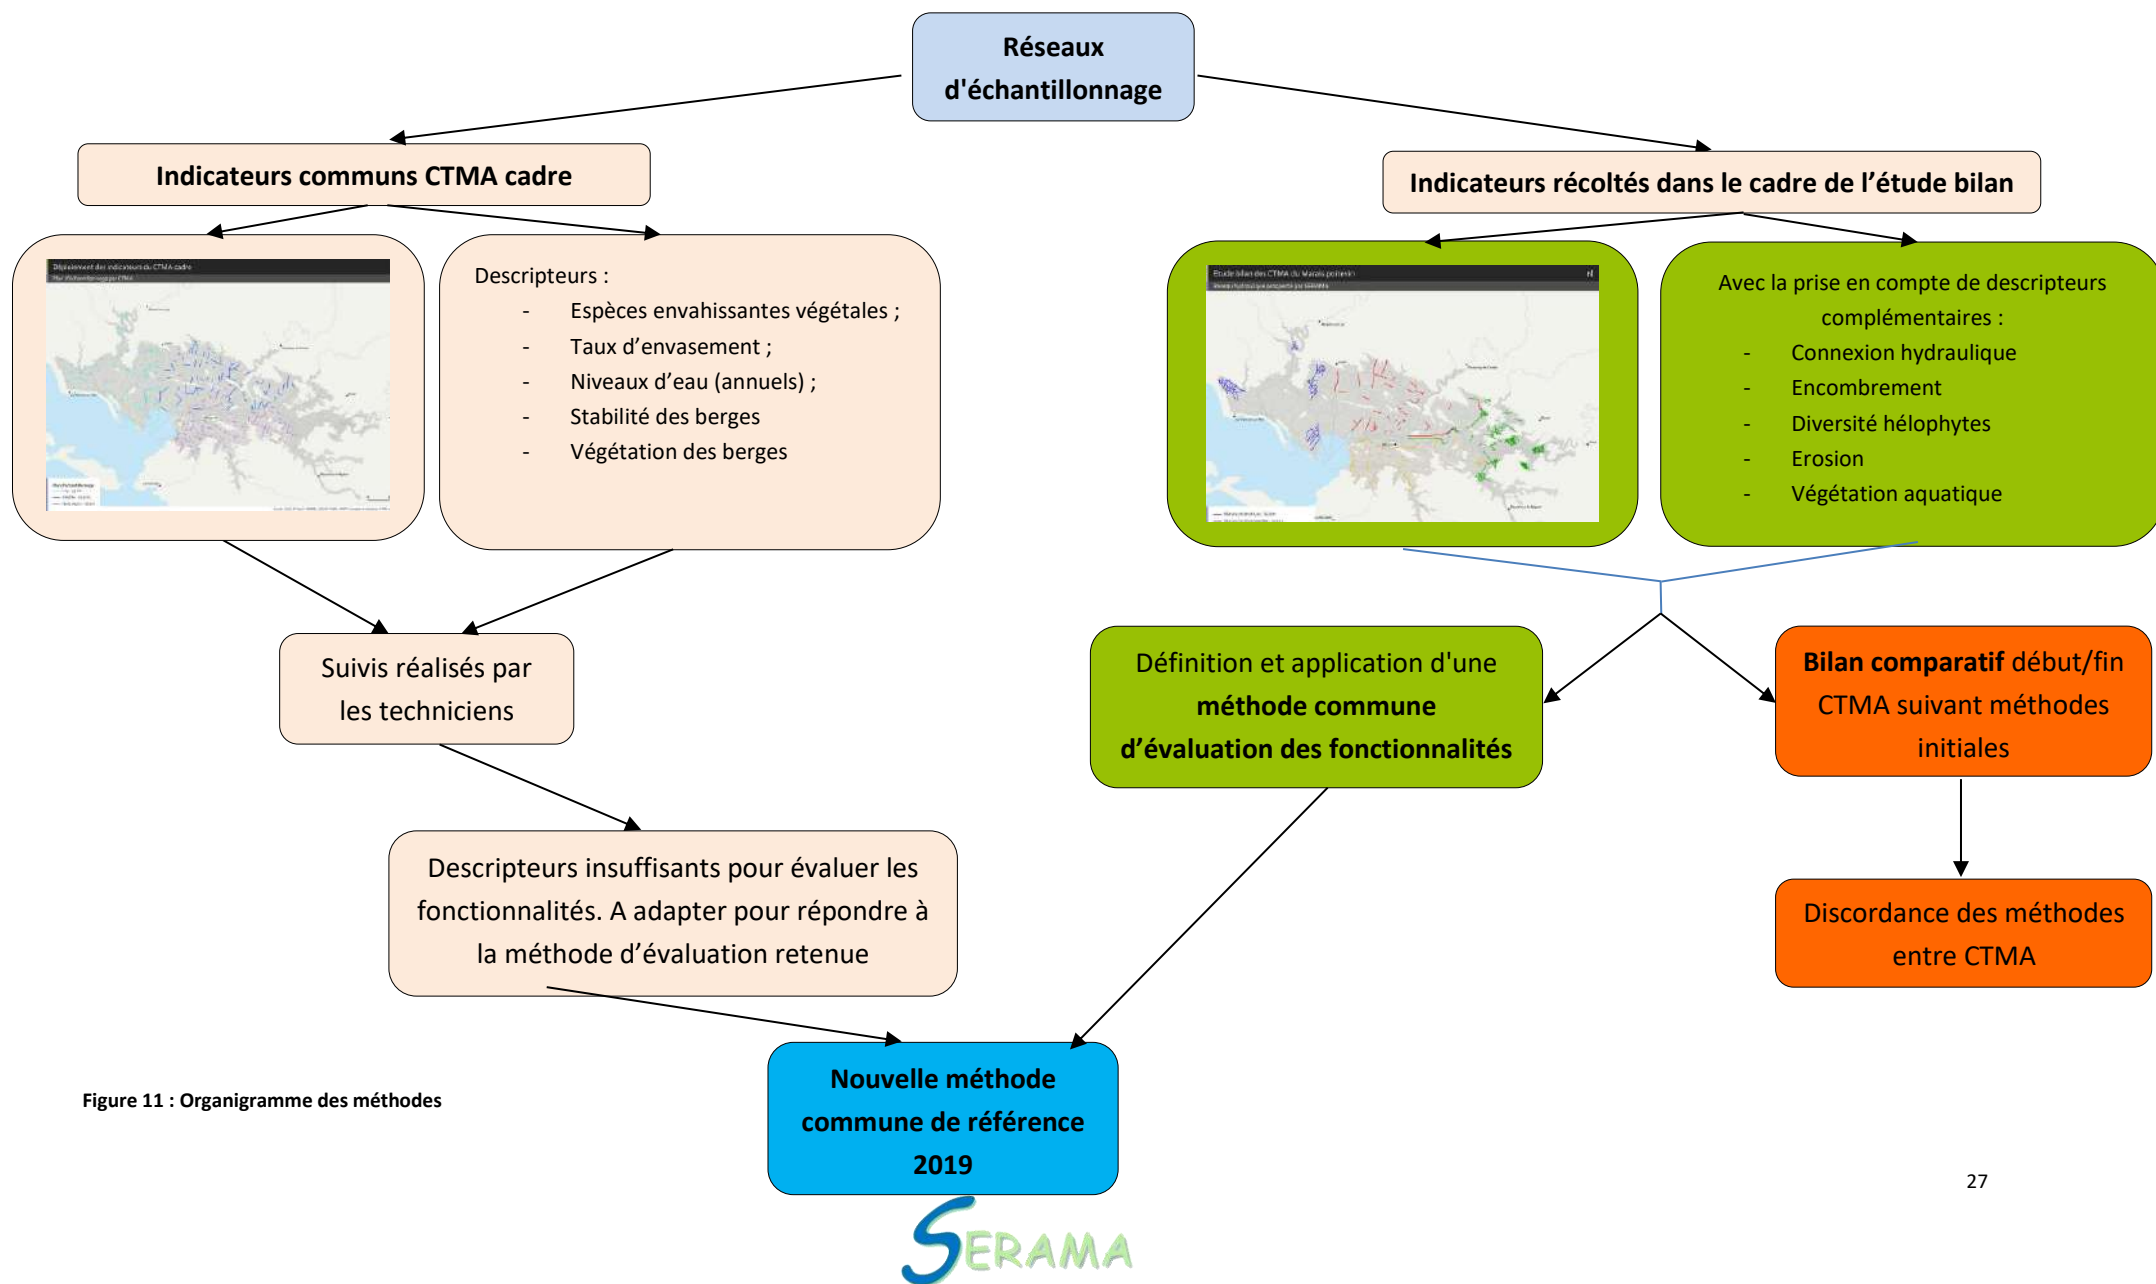
Figure 11 : Organigramme des méthodes

Sur le Marais poitevin, les différents travaux réalisés pour évaluer la fonctionnalité de la zone humide ont conduit à développer plusieurs réseaux d'échantillonnage. Ces réseaux comprennent chacun leur propre méthode et leur propre descripteur, ce qui :

L'organigramme ci-dessous permet d'en présenter les rouages.

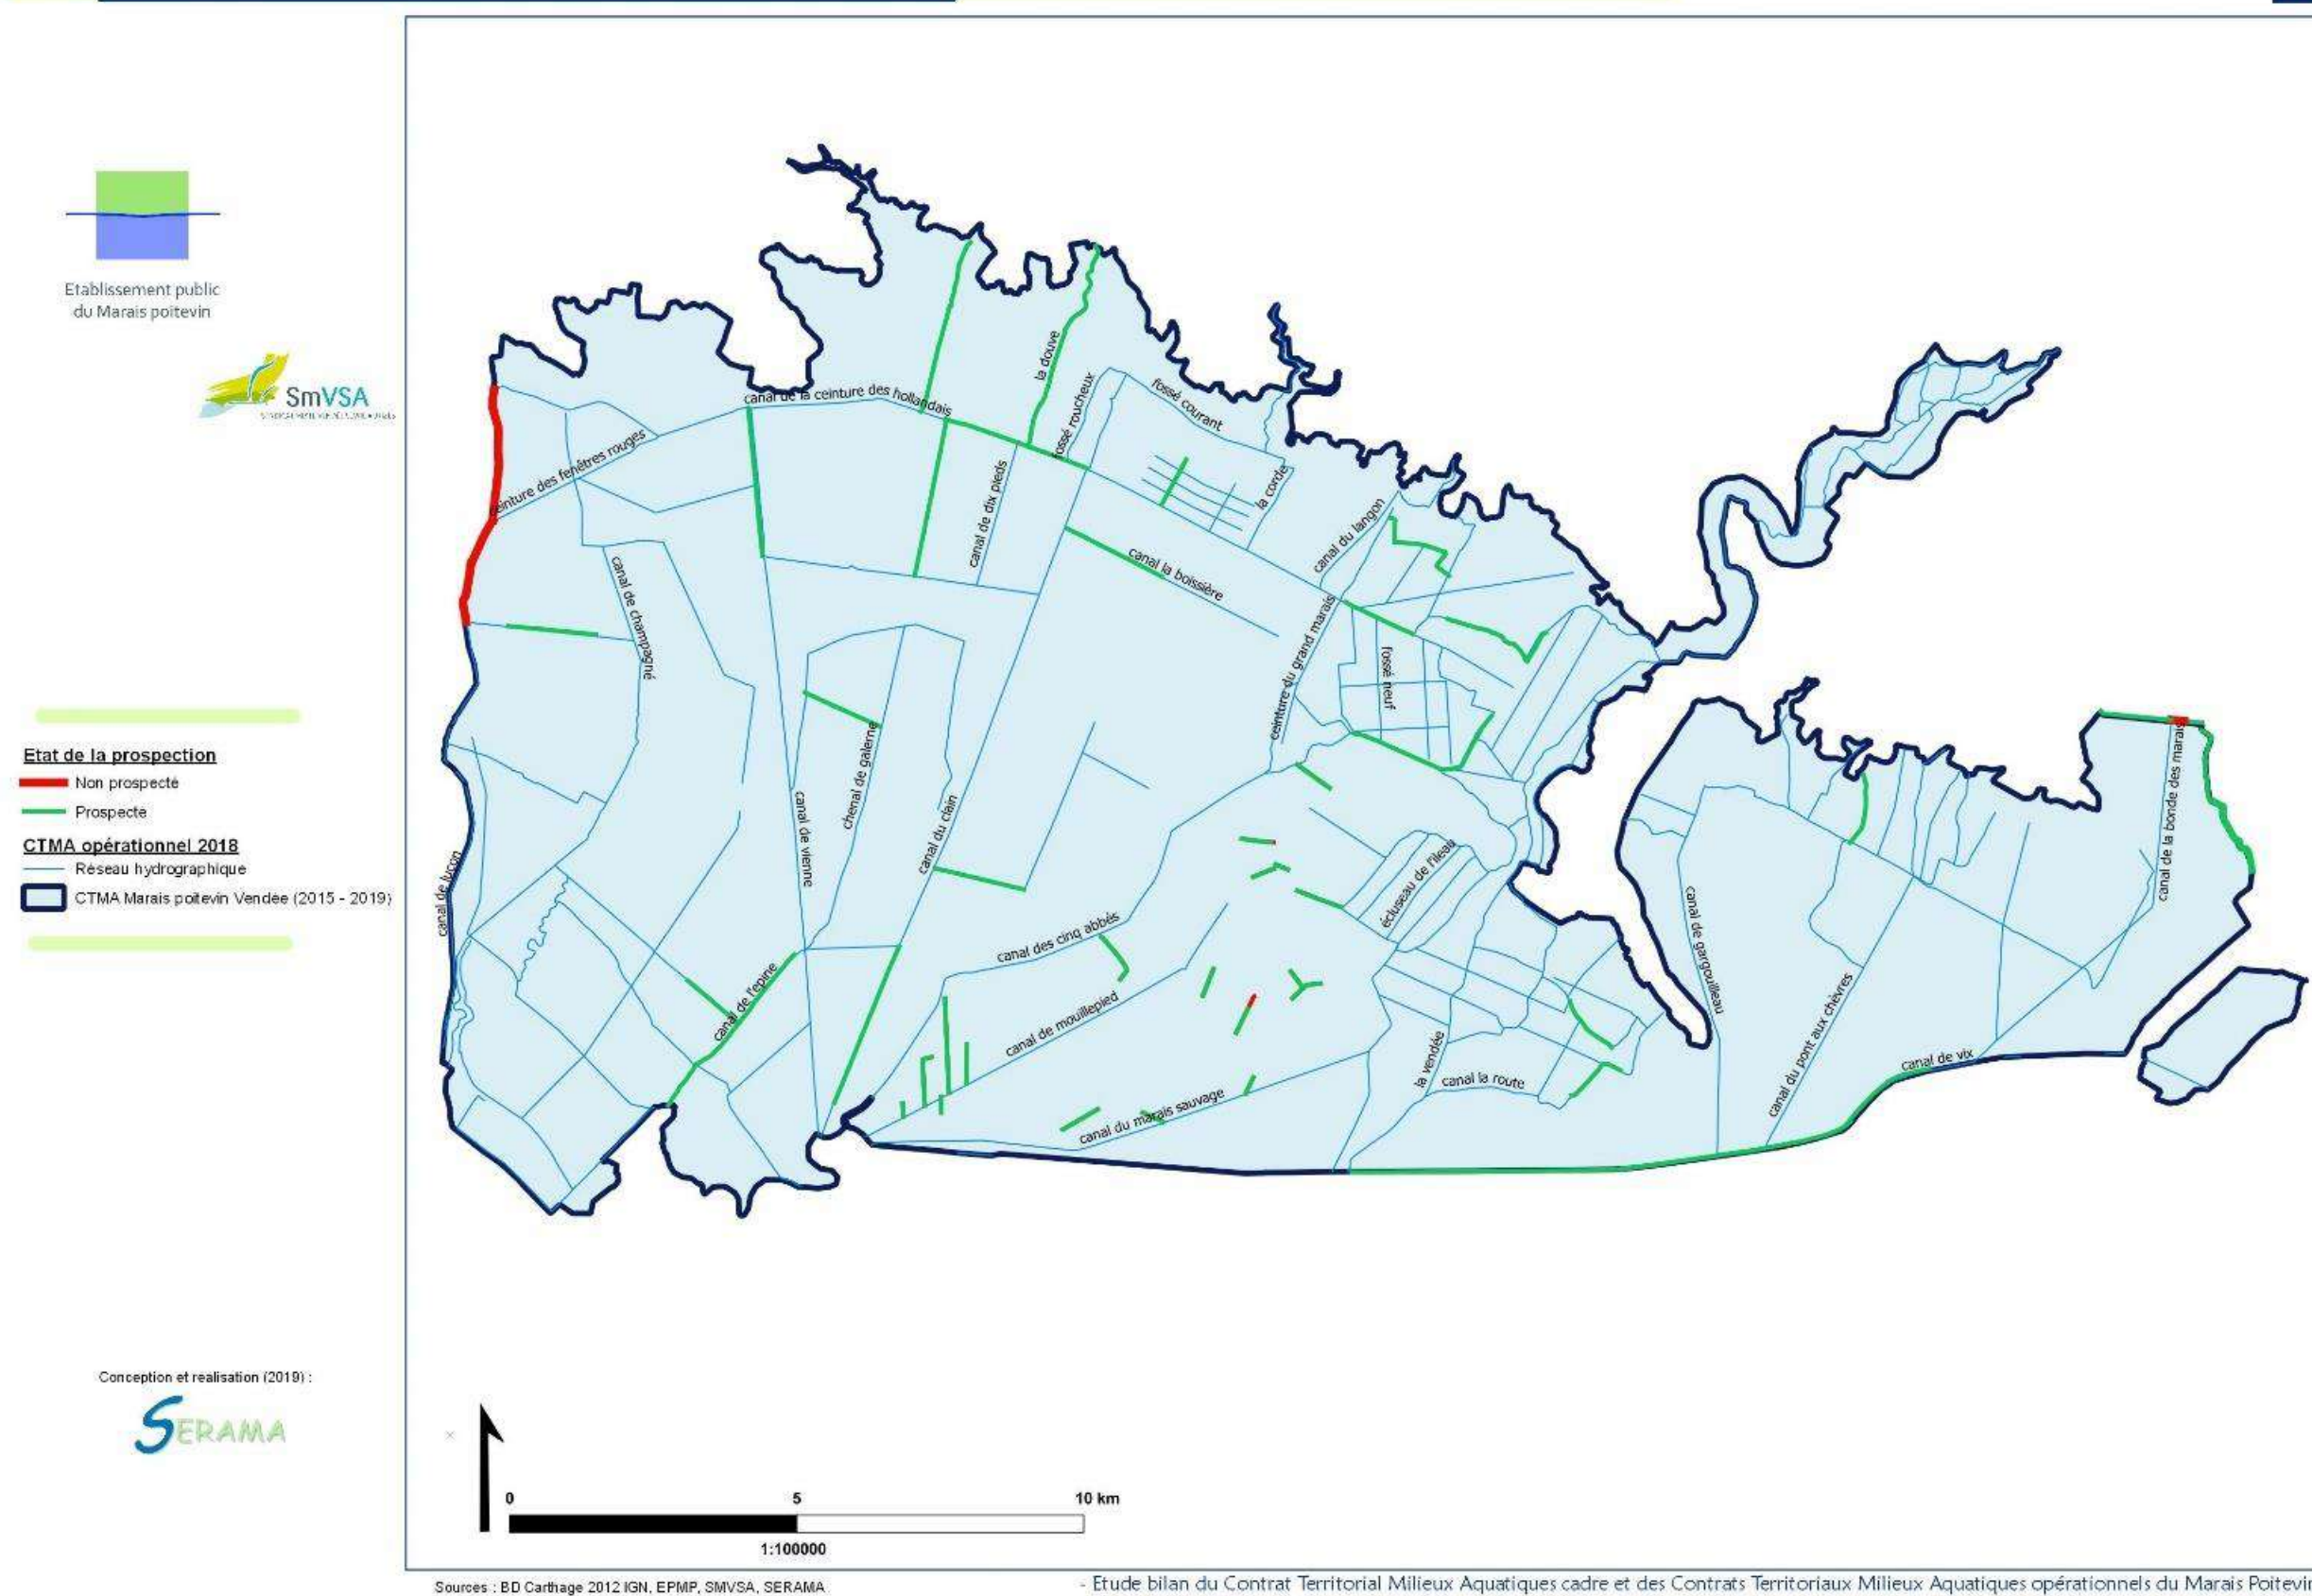
Figure 12 : Carte du réseau d'échantillonnage CTMA MPV

Le réseau d'échantillonnage sur les marais du territoire du CTMA MPV est établi à 70 km, il est réparti sur l'ensemble du territoire d'intervention sur des secteurs concernés ou pas par des travaux.

Seulement 10 séquences n'ont pas pu être prospectées sur le territoire d'animation du SMVSA :

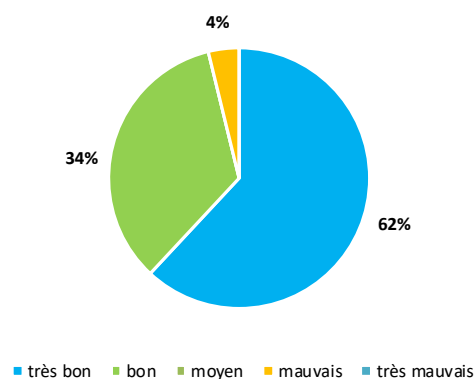
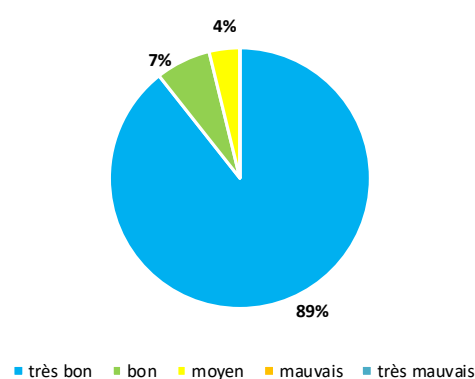
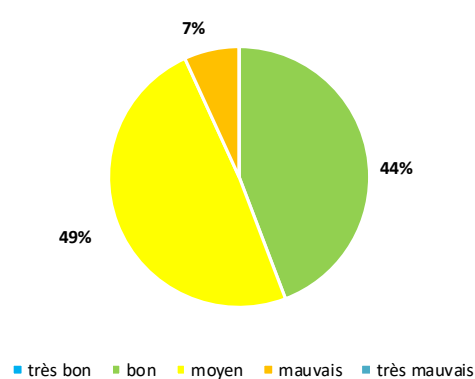
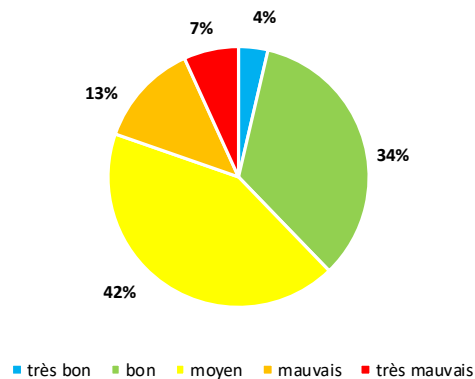
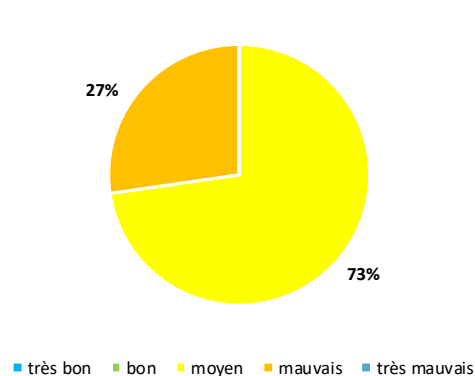
Les graphes ci-après illustrent l'évolution des fonctionnalités de tous les tronçons expertisés suivant la méthode retenue en 2013.

**Fonction Hydraulique 2013**

**Fonction Hydraulique 2019**

**Fonction Qualité 2013**

**Fonction Qualité 2019**

**Fonction Biologique 2013**

Entre 2013 et 2019, la fonction hydraulique s'est nettement améliorée et la fonction qualité se dégrade sensiblement au profit des classes "mauvaise" et "très mauvaise".

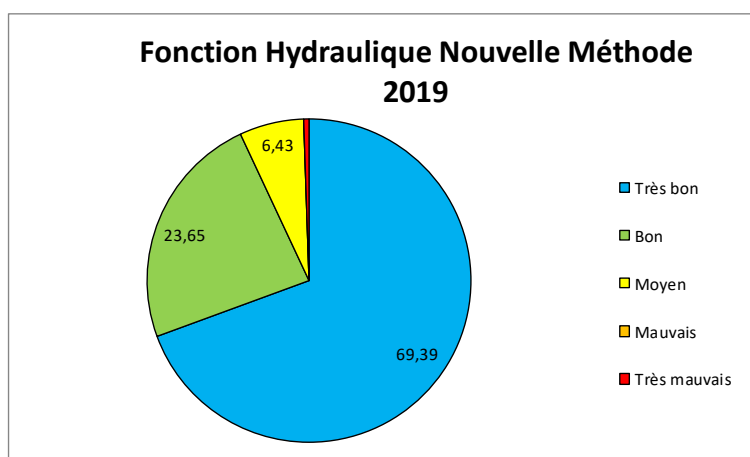
Figure 21 : Fonction Hydraulique 2019 – Résultats

- **La fonction hydraulique :**

- 69 % du linéaire des canaux présentent une fonctionnalité hydraulique "très bonne" et 24 % présentent une fonctionnalité "bonne" ;
- On observe peu de variations entre les méthodes 2013 et 2019, la moyenne passant de 17,3 à 17/20.

D'un point de vue hydraulique, les canaux sont très fonctionnels. Mais pour les deux autres fonctions, ils le sont beaucoup moins. La fonction biologique est globalement mauvaise à moyenne, et la fonction qualité est moyenne. Pour ces 2 dernières fonctions ceci est principalement dû à l'absence de végétation rivulaire (hélrophyte et ligneuse), de végétation aquatique toutes confondues et à la présence de végétation aquatique envahissante.

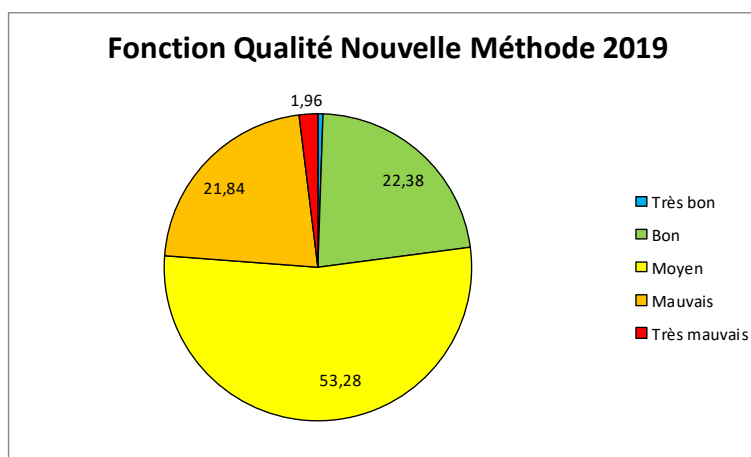
Figure 22 : Fonction Qualité 2019 – Résultats

- **La fonction qualité :**

- 53 % des tronçons présentent un état moyen, 22 % présentent un état "bon". Le linéaire classé "mauvais" atteint la valeur de 22 % ;
- On observe des variations de notation entre les deux méthodes. Avec la méthode commune la classe "bonne" régresse, principalement au profit de la classe "moyenne". Pour autant, la moyenne évolue peu globalement, passant de 10,1 à 9,9/20.

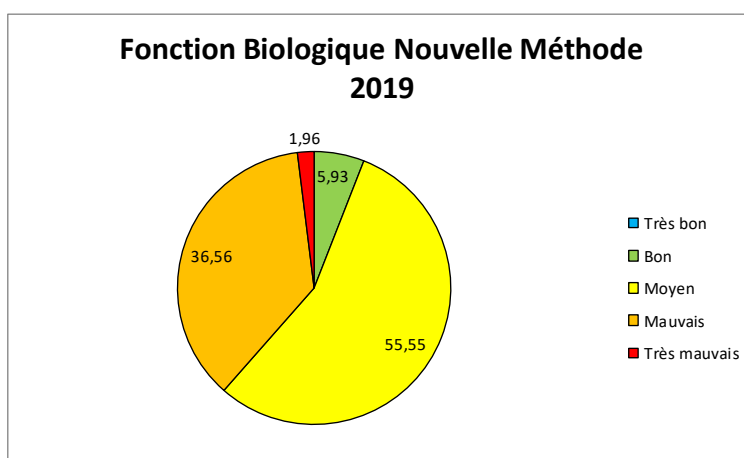
Figure 23 : Fonction Biologique 2019 - Résultats

- **La fonction biologique :**

- Le linéaire "moyen" est majoritaire avec 56 %. Il est suivi du linéaire classé "mauvais" qui atteint 37 %. Il y a 6 % de linéaire en bon état ;
- On observe des différences dans les résultats entre la méthode commune 2019 et la méthode 2013. En effet, la classe "bonne" est réduite, au profit des classes "moyenne" et "mauvaise". La moyenne passe de 9,2 à 8,4/20

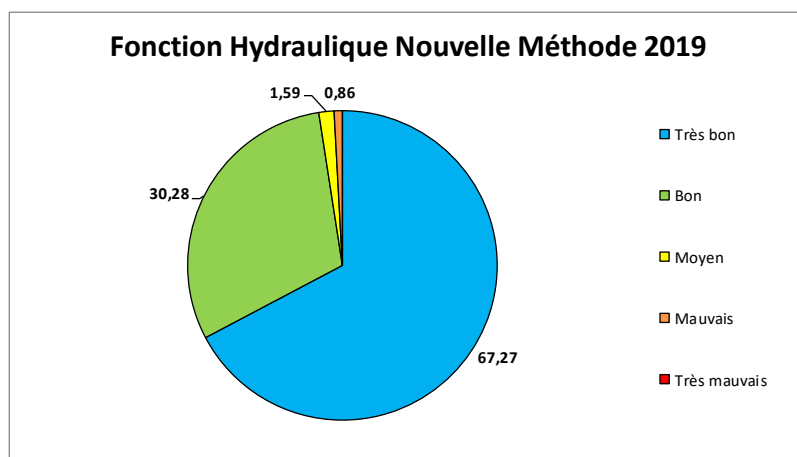
Figure 27 : Fonction Hydraulique – Résultats

- **La fonction hydraulique :**

- 67 % des canaux présentent une fonctionnalité hydraulique "très bonne" ;
- 30 % présentent une fonctionnalité "bonne".

D'un point de vue hydraulique, les canaux sont très fonctionnels. Mais pour les deux autres fonctions, les altérations sont plus marquées, notamment pour la fonction biologique qui apparaît la plus déclassée.

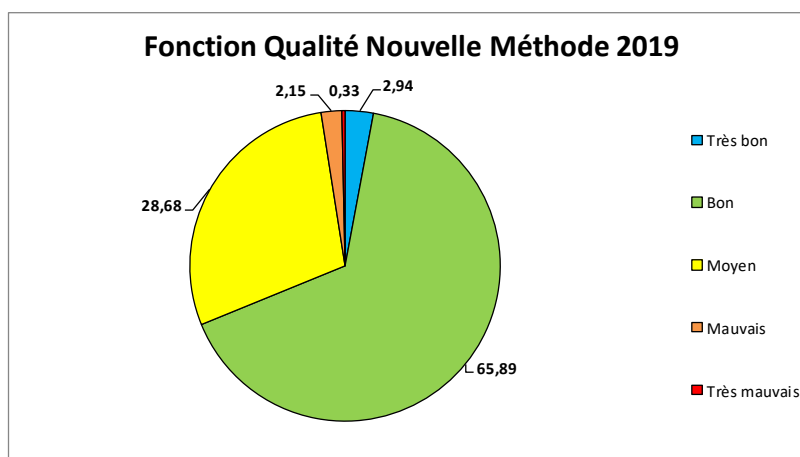
Figure 28 : Fonction Qualité – Résultats

- **La fonction qualité :**

- 69 % des tronçons présentent un "état bon" à "très bon".
- Le linéaire classé "moyen" atteint la valeur de 29 %.

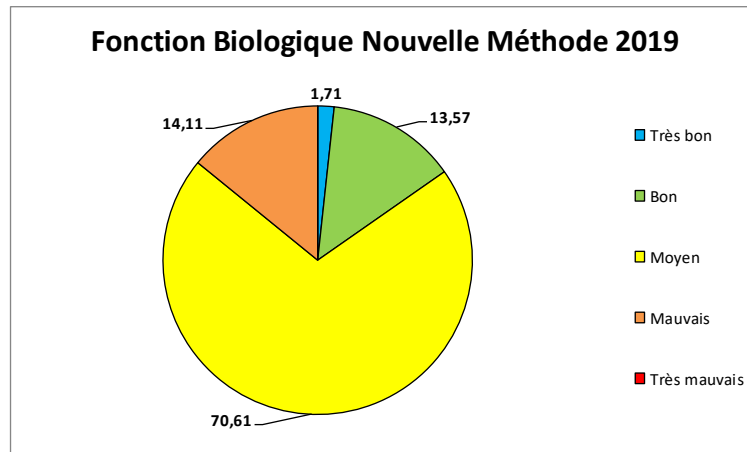
Figure 29 : Fonction Biologique - Résultats

- **La fonction biologique :**

- La classe "moyen" est majoritaire avec 71 %. Elle est suivie de la classe "mauvaise", qui atteint plus de 14 % ;
- Les classes "très bonne" et "bonne" représentent plus de 15% du linéaire ;

Ce déclassement provient surtout de l'absence et/ou de la faible diversité d'hélophytes, idem pour la végétation aquatique autochtone. La présence d'espèces exotiques envahissantes nuit également à la bonne fonctionnalité biologique.

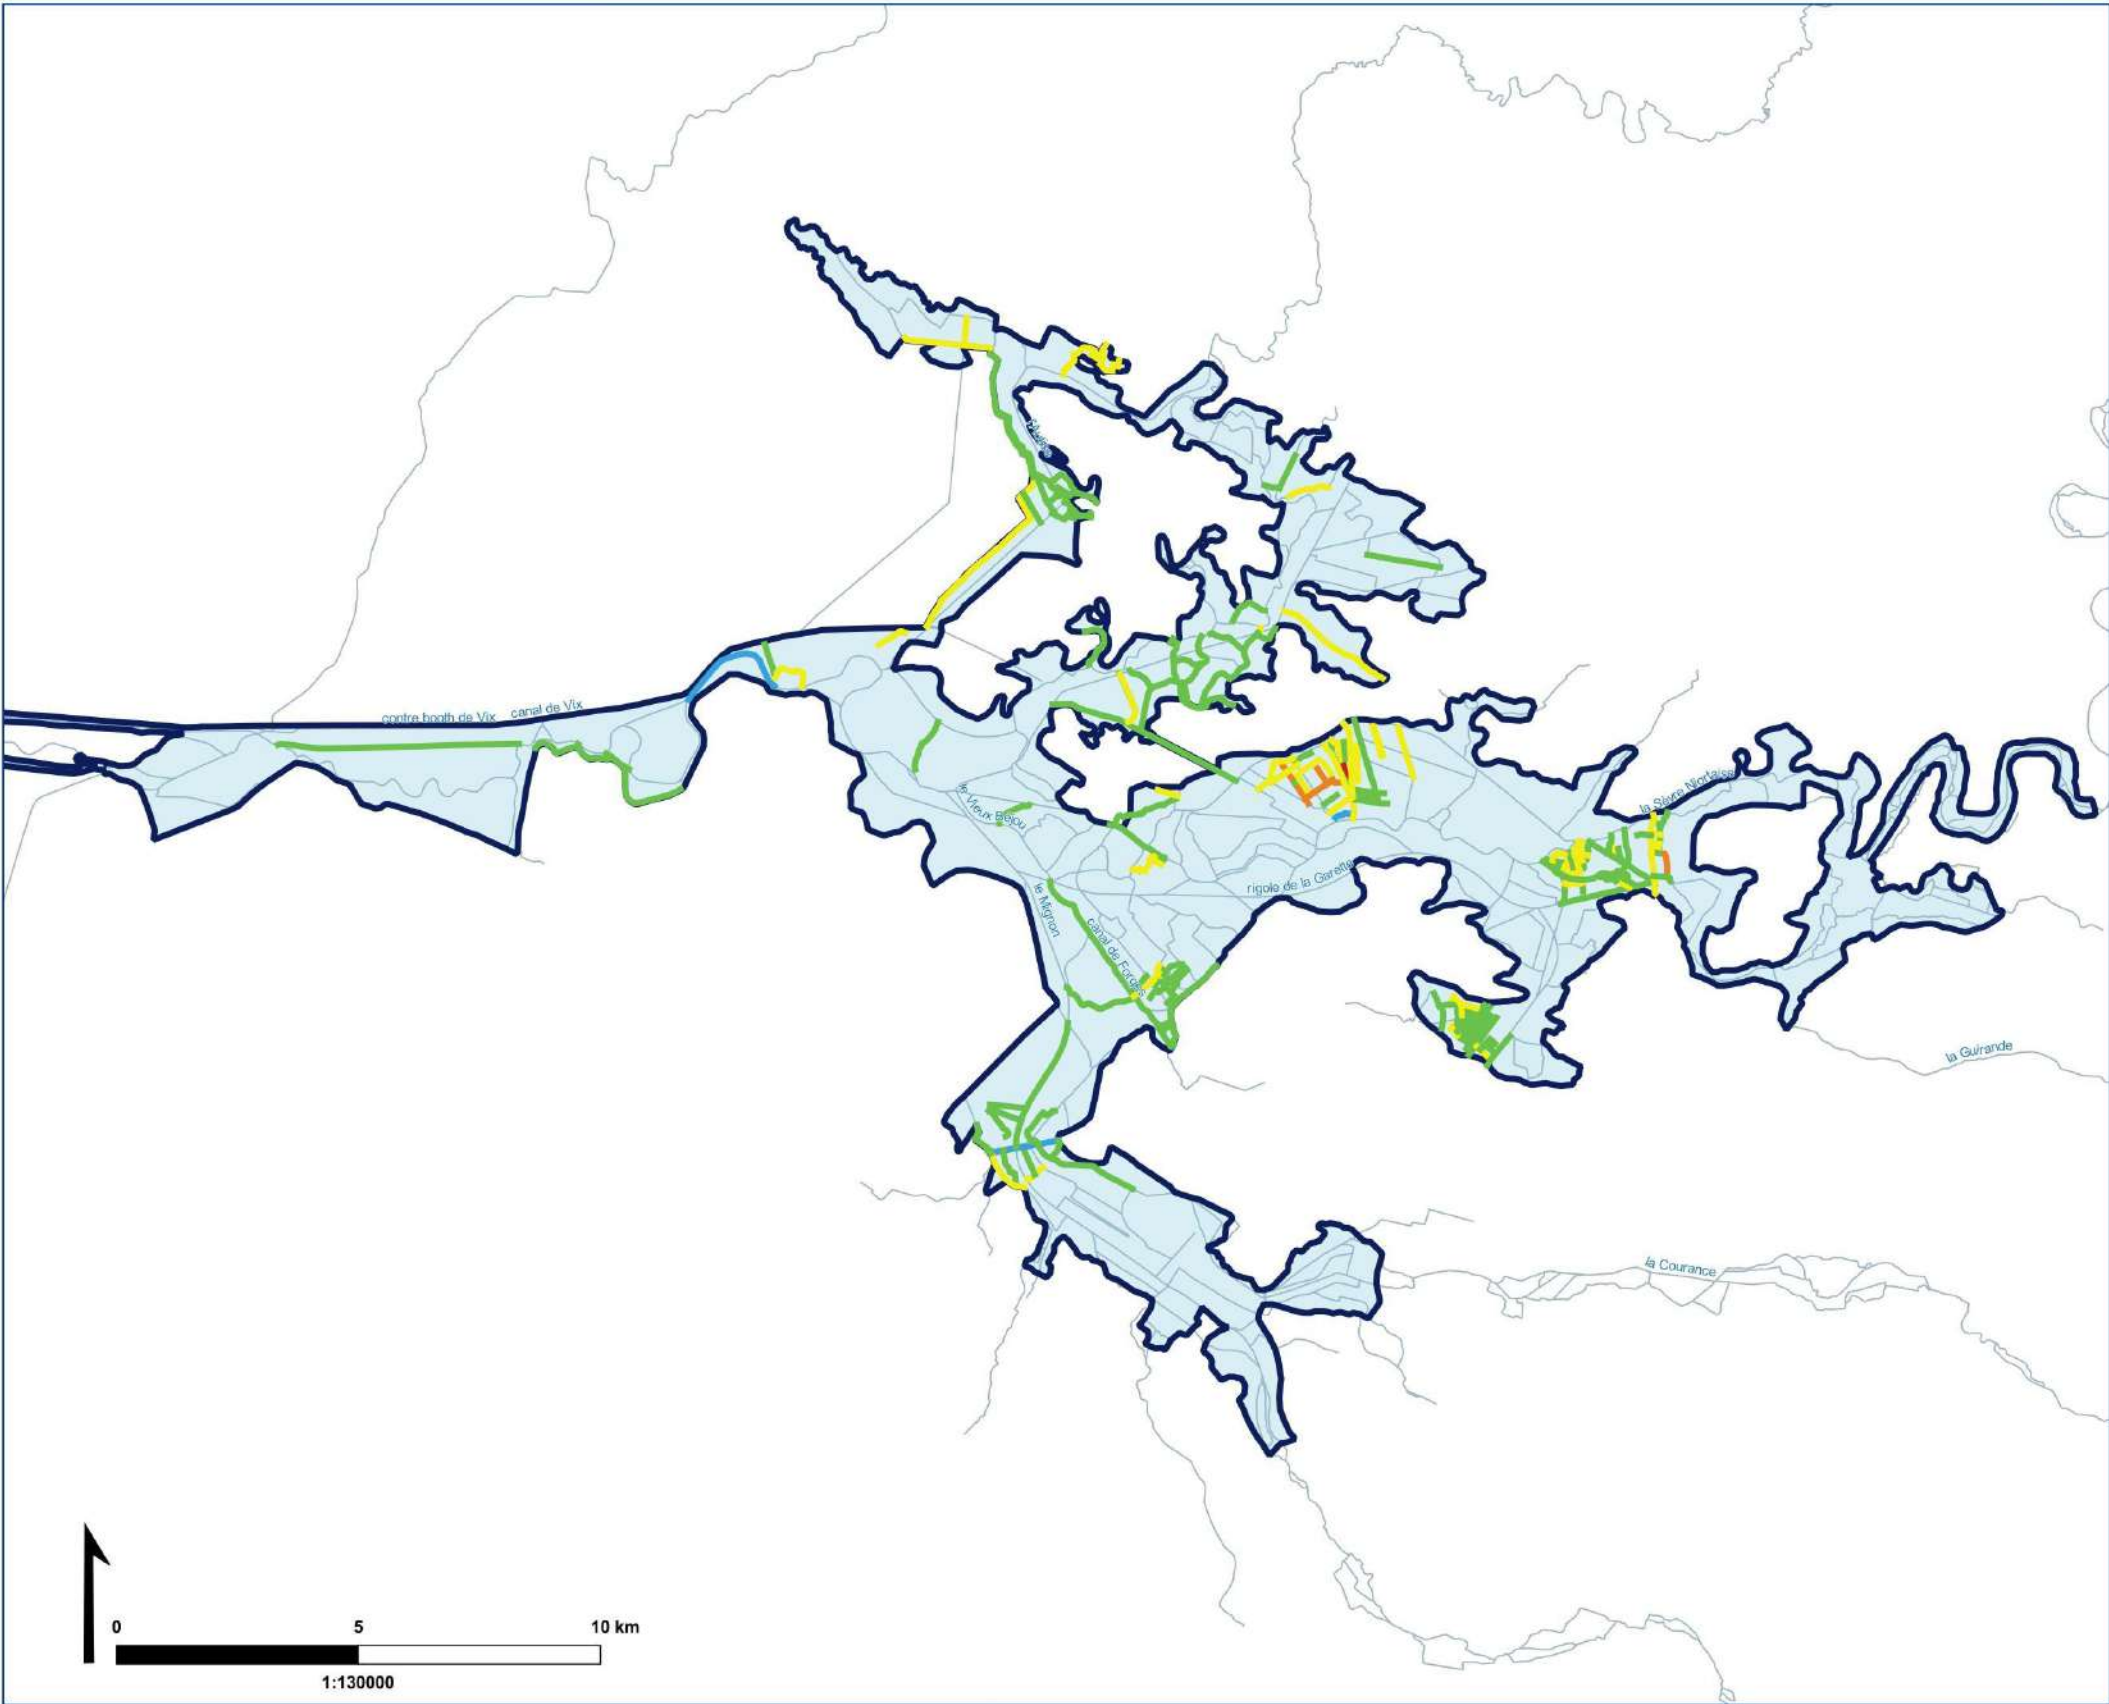
BILAN 2019, MÉTHODE COMMUNE : FONCTION QUALITÉ

- Hydrographie et institution**
- réseau hydrographique
  - périmètre IIBSN
- Fonction qualité, classes de qualité fonctionnelle**
- très bon
  - bon
  - moyen
  - mauvais
  - très mauvais

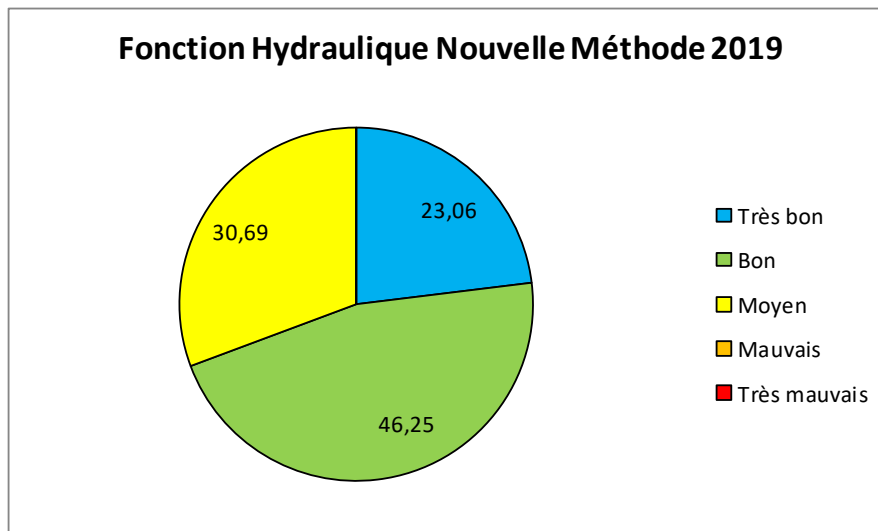
Figure 33 : Fonction Hydraulique – Résultats

- **La fonction hydraulique :**

- 69 % des canaux présentent une fonctionnalité hydraulique "très bonne" à "bonne" ;
- 31% présentent une classe de qualité "moyenne".

D'un point de vue hydraulique, les canaux sont bien fonctionnels, les déclassements sont principalement liés à l'envasement et dans un 2<sup>nd</sup> temps aux érosions de berge.

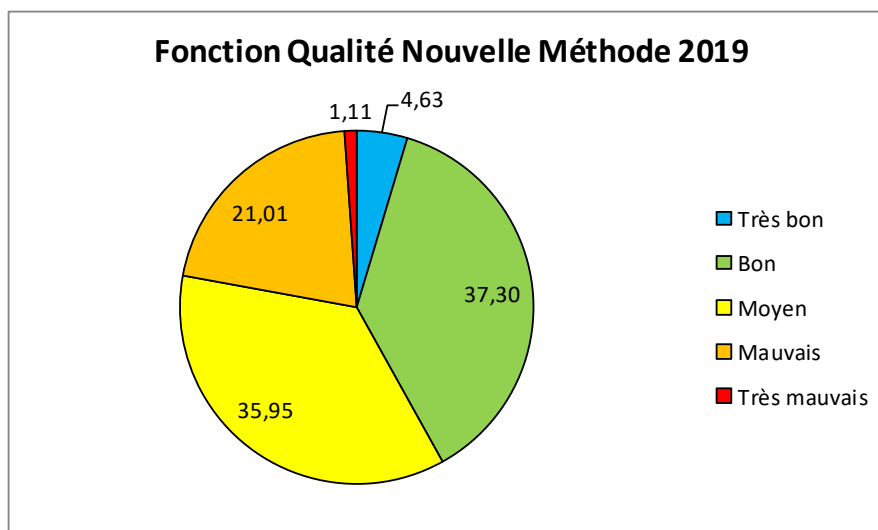
Figure 34 : Fonction Qualité – Résultats

- **La fonction qualité :**

- 42 % des tronçons présentent un "état bon" (classe majoritaire) à "très bon" ;
- Le linéaire classé "moyen" atteint la valeur de 36 % ;
- Les classes "mauvaise" et "très mauvaise" concernent 22 % du linéaire total échantillonné.

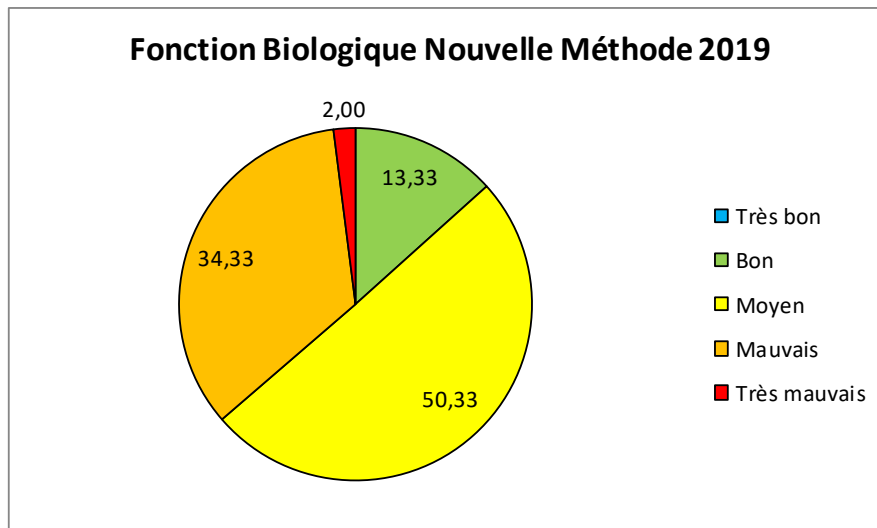
Figure 35 : Fonction Biologique - Résultats

- **La fonction biologique :**

- La classe "moyen" est majoritaire avec 50 %. Elle est suivie de la classe "mauvaise" qui atteint 34 % ;
- La classes "très bonne" est absente et celle "bonne" concerne 13 % du linéaire ;
- La classe "très mauvaise" ne concerne que 2 % du linéaire expertisé.
