Etablissement public  
du Marais poitevin

## ***Étude bilan du Contrat Territorial Milieux Aquatiques cadre et des Contrats Territoriaux Milieux Aquatiques opérationnels du Marais Poitevin***

### **Phase 3 :**

### **Bilan Technique – Rapport d'analyse**

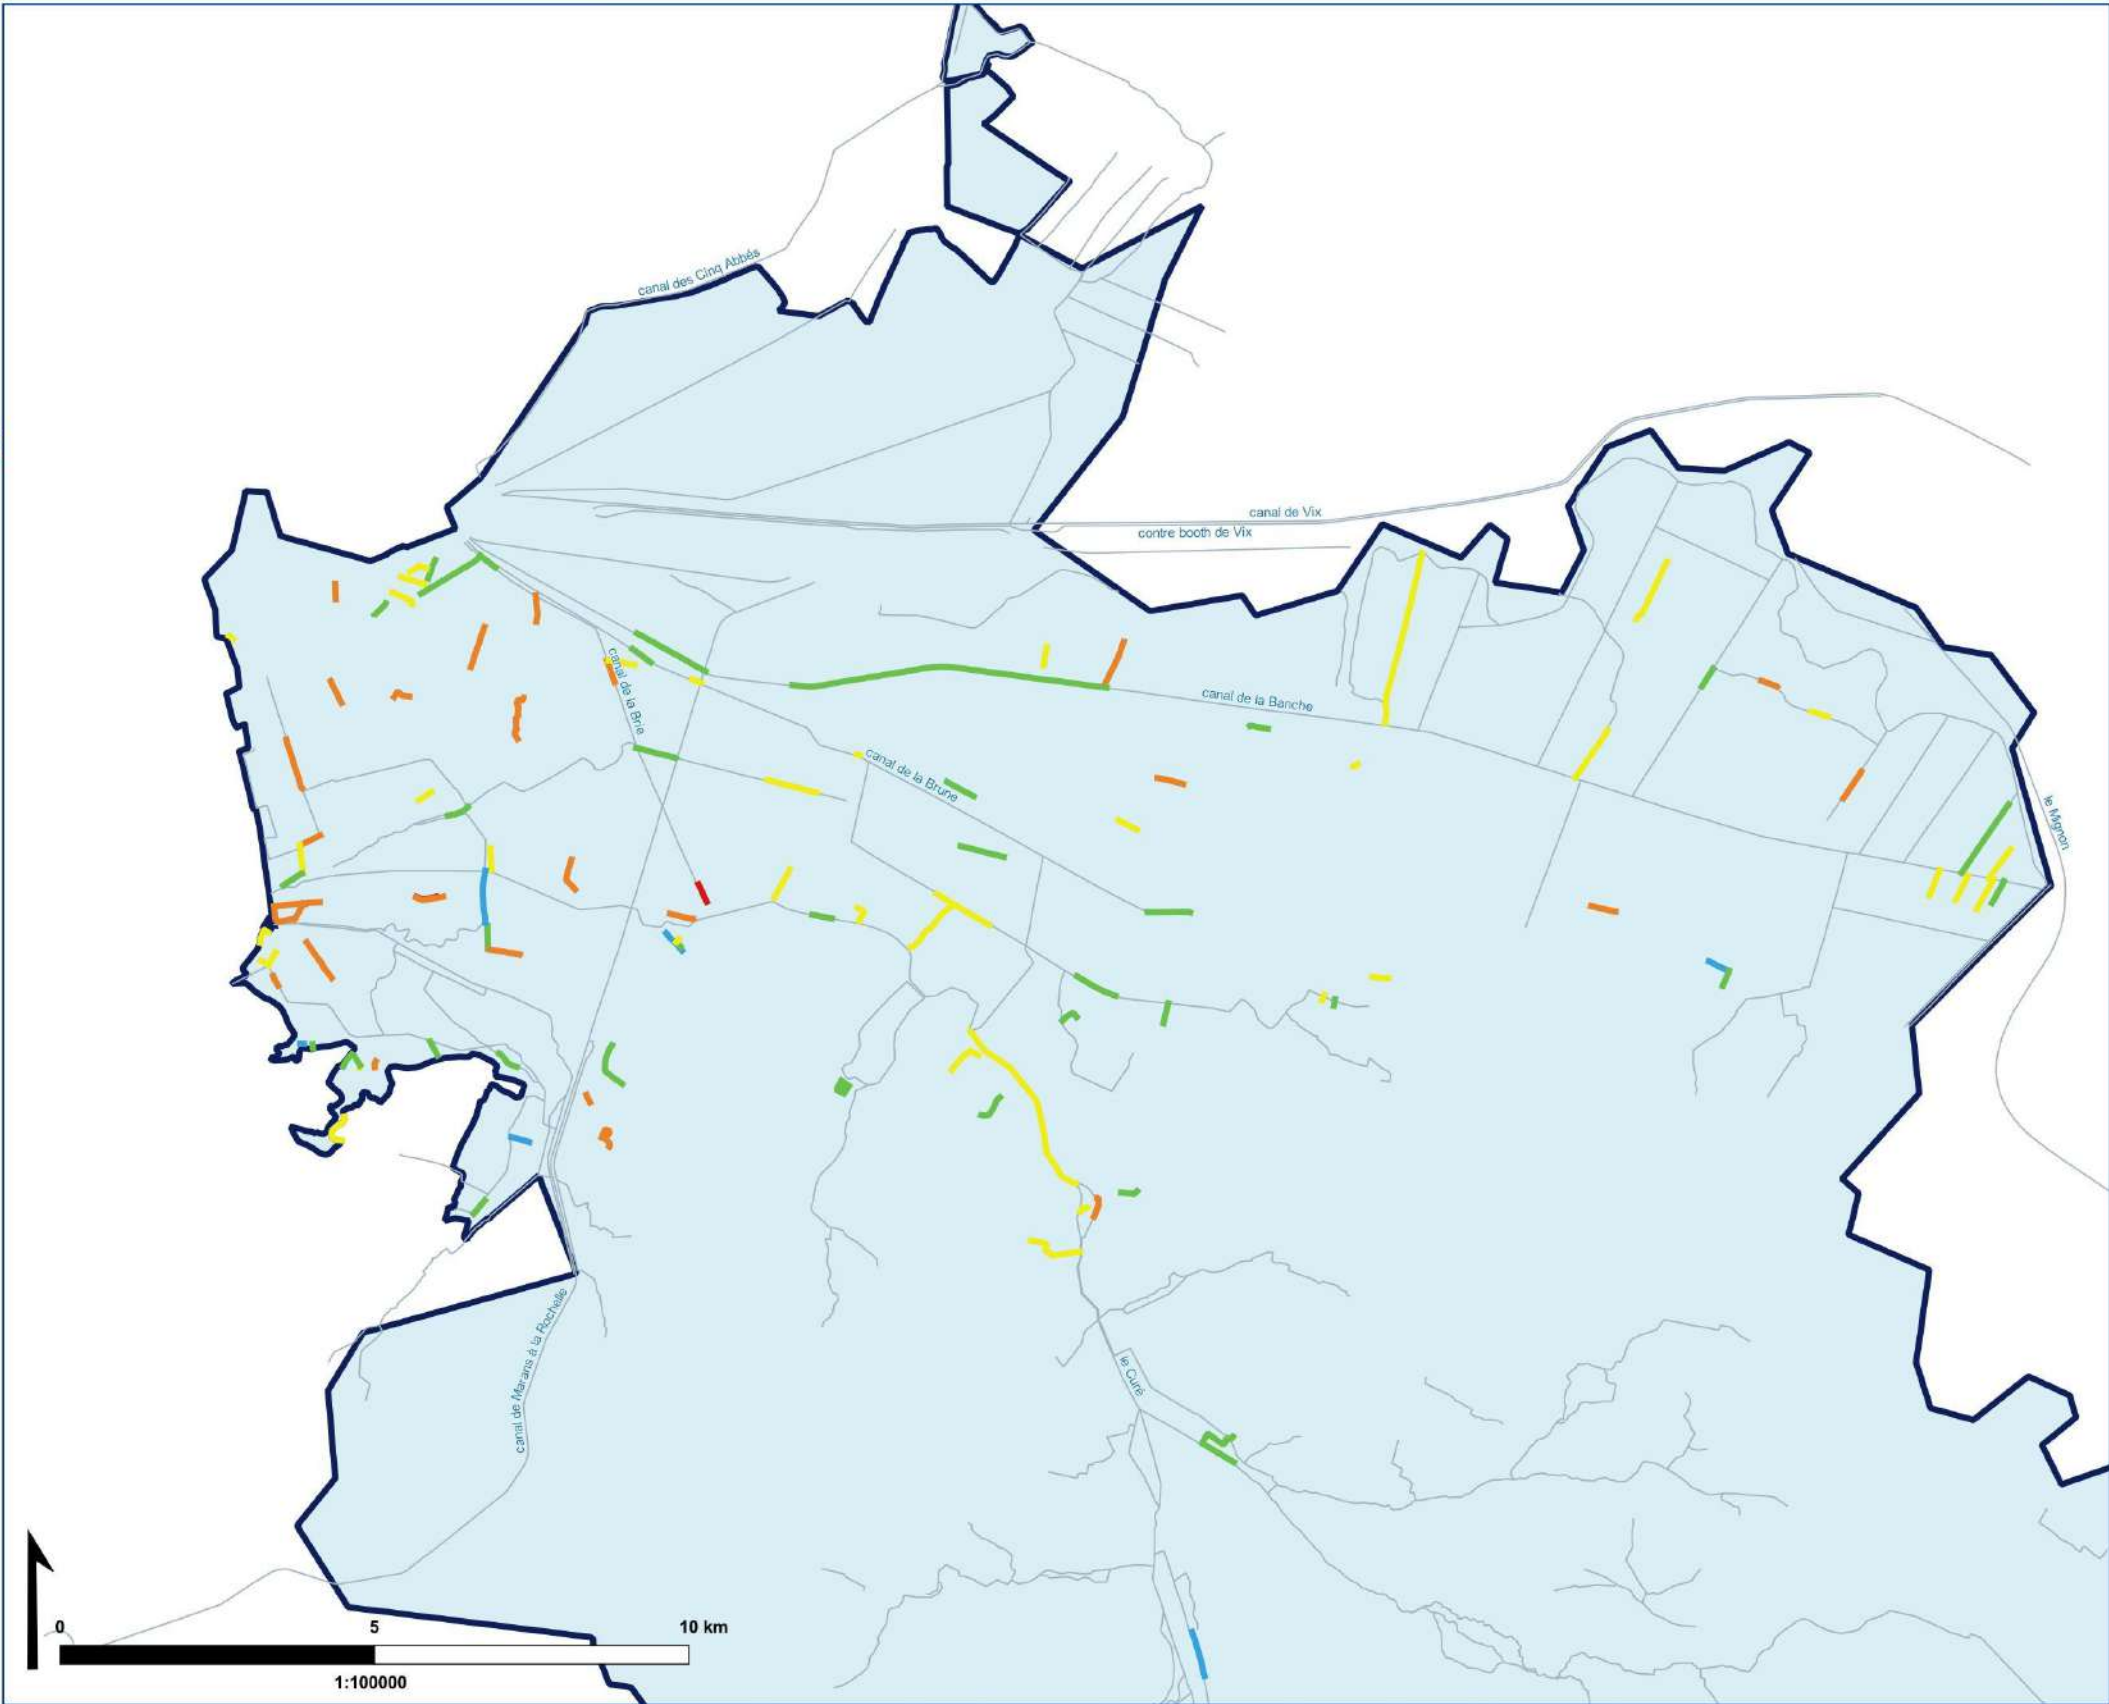
BILAN 2019, MÉTHODE COMMUNE : FONCTION QUALITÉ

- Hydrographie et syndicat**
- réseau hydrographique
  - SYHNA
- Fonction qualité, classes de qualité fonctionnelle**
- très bon
  - bon
  - moyen
  - mauvais
  - très mauvais

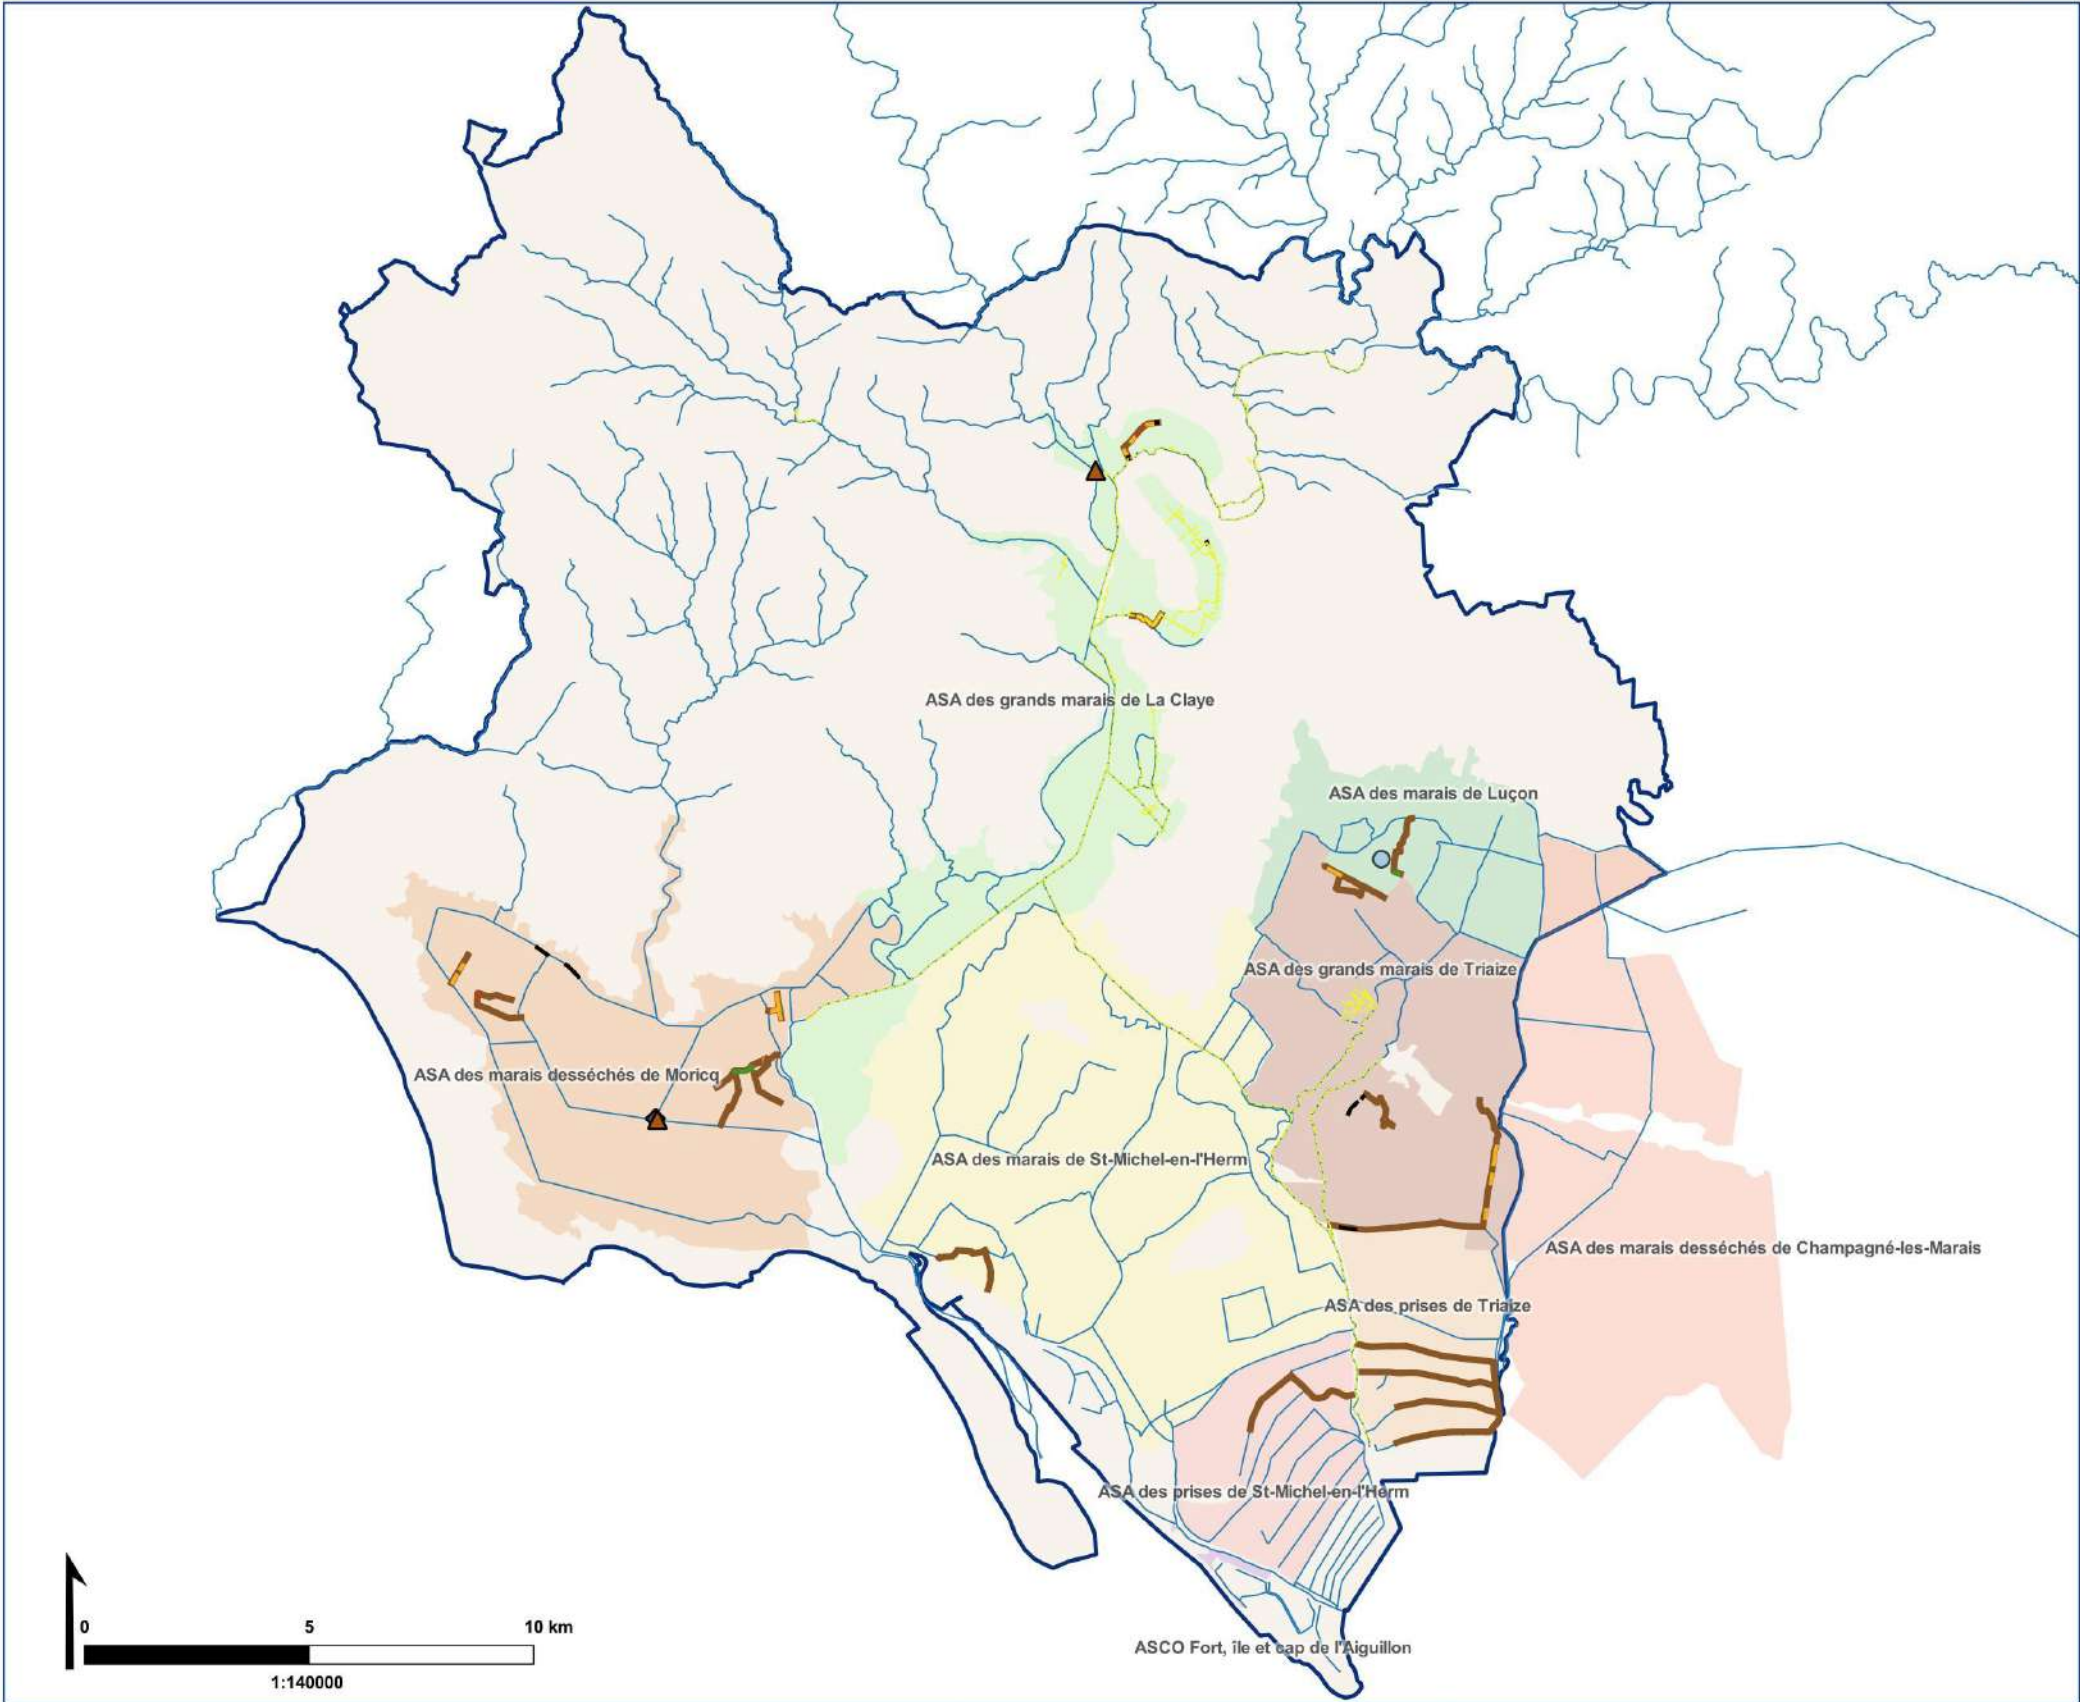
BILAN 2018 : TRAVAUX RÉALISÉS

Les cartes ci-après présentent le réseau d'échantillonnage ainsi que les travaux réalisés depuis le début du CTMA (2018).

- Hydrographie**
- cours d'eau
- CTMA Opérationnels 2018**
- CTMA Basse Vallée du Lay (2018-2021)
- Travaux ponctuels**
- peinture vanne
  - restauration des mares d'abreuvement
  - restauration d'ouvrage hydraulique
- Travaux linéaires**
- restauration légère de la ripisylve
  - restauration moyenne de la ripisylve
  - restauration lourde de la ripisylve
  - protection de berge tech. dure
  - curage
  - Jussie

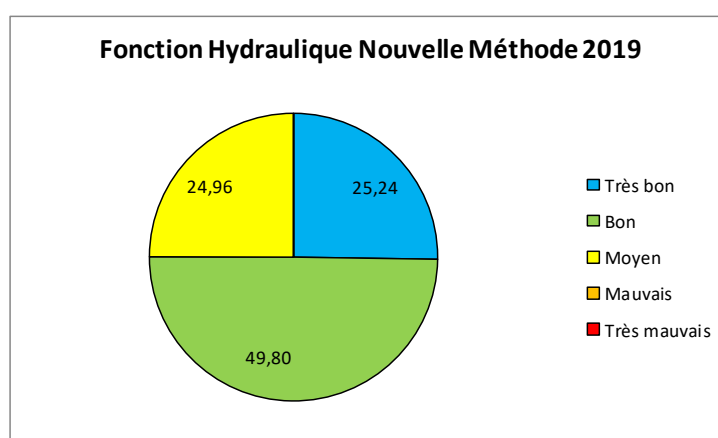
Figure 38 : Fonction Hydraulique – Résultats

- **La fonction hydraulique :**

- 75 % des canaux présentent une fonctionnalité hydraulique "très bonne" à "bonne" ;
- 25 % du linéaire des réseaux échantillonnés sont classés en qualité "moyenne" ;
- On observe une légère variation à la baisse entre les 2 méthodes ;
  - La moyenne passe de 15,2 à 13/20, ceci principalement en raison de l'évolution de l'envasement des voies d'eau et de la prise en compte de l'érosion.

D'un point de vue hydraulique, les canaux sont très fonctionnels. Mais pour les deux autres fonctions, les altérations sont plus marquées, notamment pour la fonction biologique qui apparaît la plus déclassée.

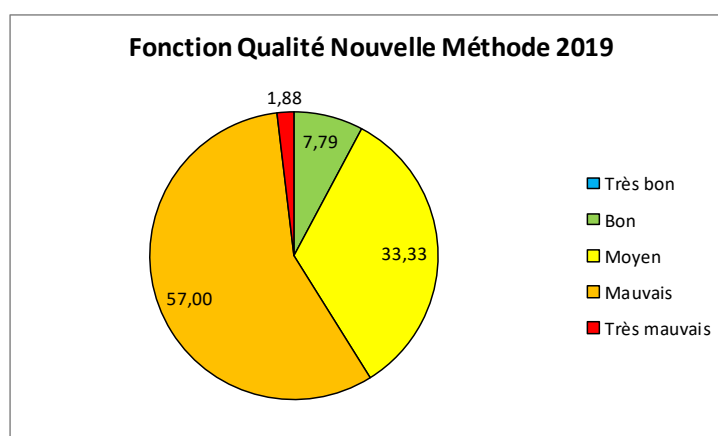
Figure 39 : Fonction Qualité - Résultats

- **La fonction qualité :**

- 8 % des tronçons présentent un bon état mais aucun ne sont classés en "très bon".
- Le linéaire classé "moyen" atteint la valeur de 23 % ;
- Quelle que soit la méthode, on observe une stabilité des classes de notes avec quelques variations des notes dans les 2 sens, principalement en raison de la prise en compte des hélophytes ;
  - La moyenne n'évolue pas et reste à 7/20.

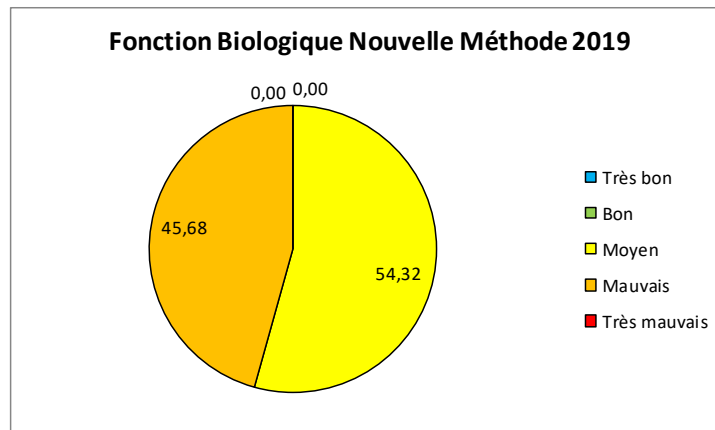
Figure 40 : Fonction Biologique - Résultats

- **La fonction biologique :**

- Seules les classes "moyenne" et "mauvaise" sont représentées avec respectivement 54 et 46 % ;
- Les résultats entre les 2 méthodes évoluent à la hausse avec une moyenne qui passe 6,6 à 8/20 pour cette fonction, toujours en relation avec la prise en compte des hélophytes.

Ce déclassement provient surtout de l'absence et/ou de la faible diversité d'hélophytes, idem pour la végétation aquatique autochtone. La présence d'espèces exotiques envahissantes nuit également à la bonne fonctionnalité biologique.

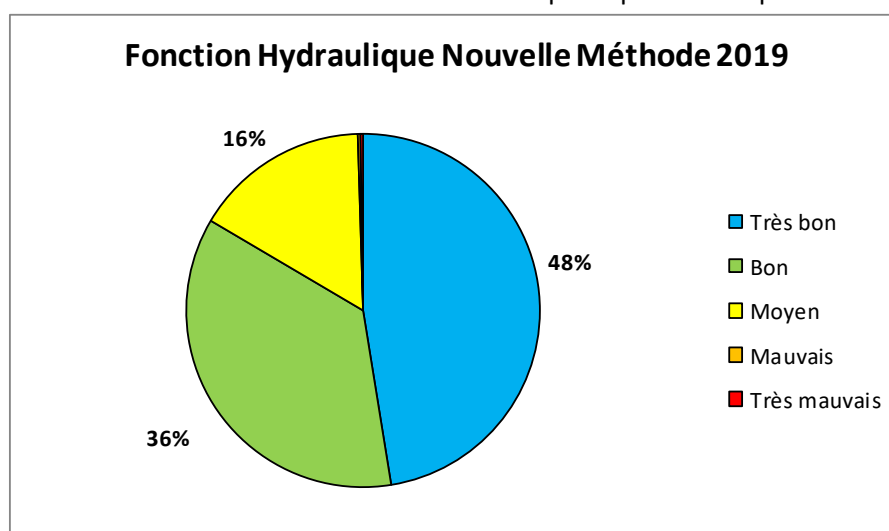
| 0 à 4<br>très mauvais<br>fonctionnement | 4 à 8<br>fonctionnement<br>altéré | 8 à 12<br>fonctionnement<br>moyen | 12 à 16<br>bon<br>fonctionnement | 16 à 20<br>très bon<br>fonctionnement |

A l'échelle de la zone humide du Marais poitevin, la fonction hydraulique présente :

- Une qualité "bonne" à "très bonne" sur 84 % du linéaire expertisé (échantillonnage) ;
- Une qualité "moyenne" sur 16% ;
- Les classes "mauvaise" et "très mauvaise" ne sont pas représentées pour cette fonction.

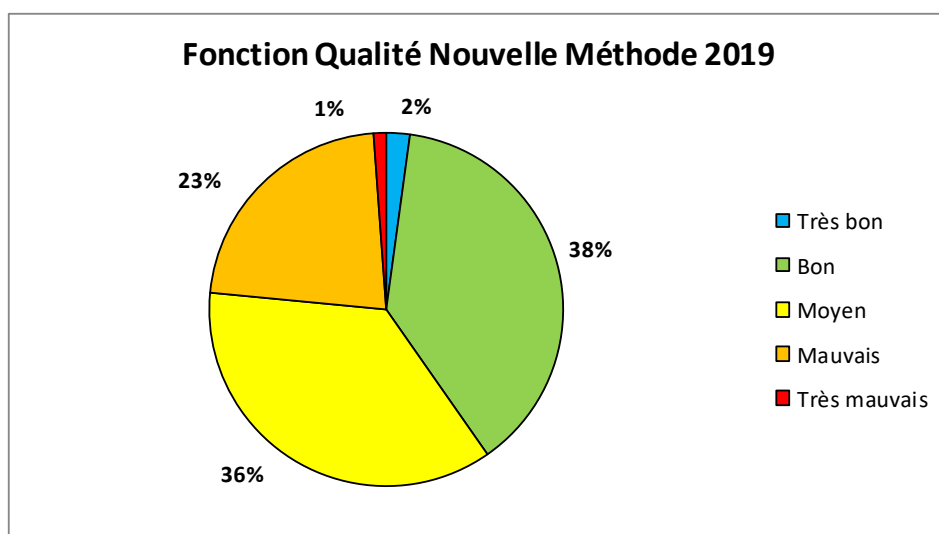
| can_id | nom canal | Ltroncon | Note_F_Hydraulique | | Note_F_Qualité | | Note_F_Biologique | |
|---|---|---|---|---|---|---|---|---|
| CEHO | Canal de la Ceinture des Hollandais | 1 289,3 | 18,0 | 17,3 | 12,5 | 8,3 | 10,0 | 6,0 |

Vis-à-vis de la fonction qualité (ou épuratoire), le bilan s'avère plus mitigé à l'échelle de la zone humide du Marais poitevin, on constate que :

- Toutes les classes de qualité sont représentées ;
- Les classes "bonne" et "moyenne" sont dominantes avec respectivement 38 et 36 % du linéaire concerné ;
- La classe "mauvaise" concerne 22 % du linéaire expertisé ;
- Les classes "très bonne" et "très mauvaise" concernent des linéaires marginaux avec respectivement 2 et 1 % du linéaire d'échantillonnage.

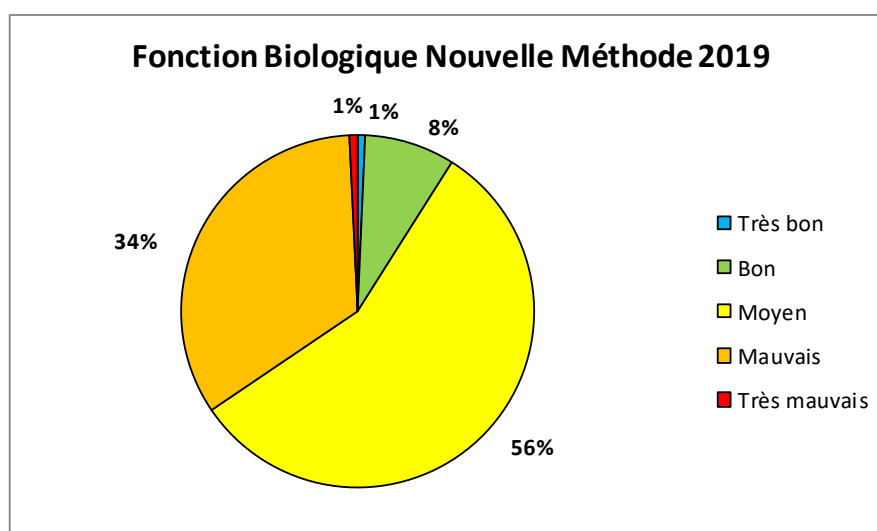
| can_id | nom canal | Ltroncon | Note_F_Hydraulique | | Note_F_Qualité | | Note_F_Biologique | |
|---|---|---|---|---|---|---|---|---|
| LESA | Canal de la Levée du Saut | 1 125,5 | 6,7 | 12,0 | 10,0 | 12,5 | 10,0 | 12,0 |

Cette fonction présente le plus fort degré d'altération à l'échelle de la zone humide du Marais poitevin :

- Toutes les classes sont représentées ;
- La classe "moyenne" domine avec 57 % du linéaire concerné ;
- La classe "mauvaise" vient en second et concerne 34% du linéaire ;
- La classe "bonne" concerne 8 % du linéaire ;
- Les classes "très bonne" et "très mauvaise" concernent chacune 1 % du linéaire d'échantillonnage.

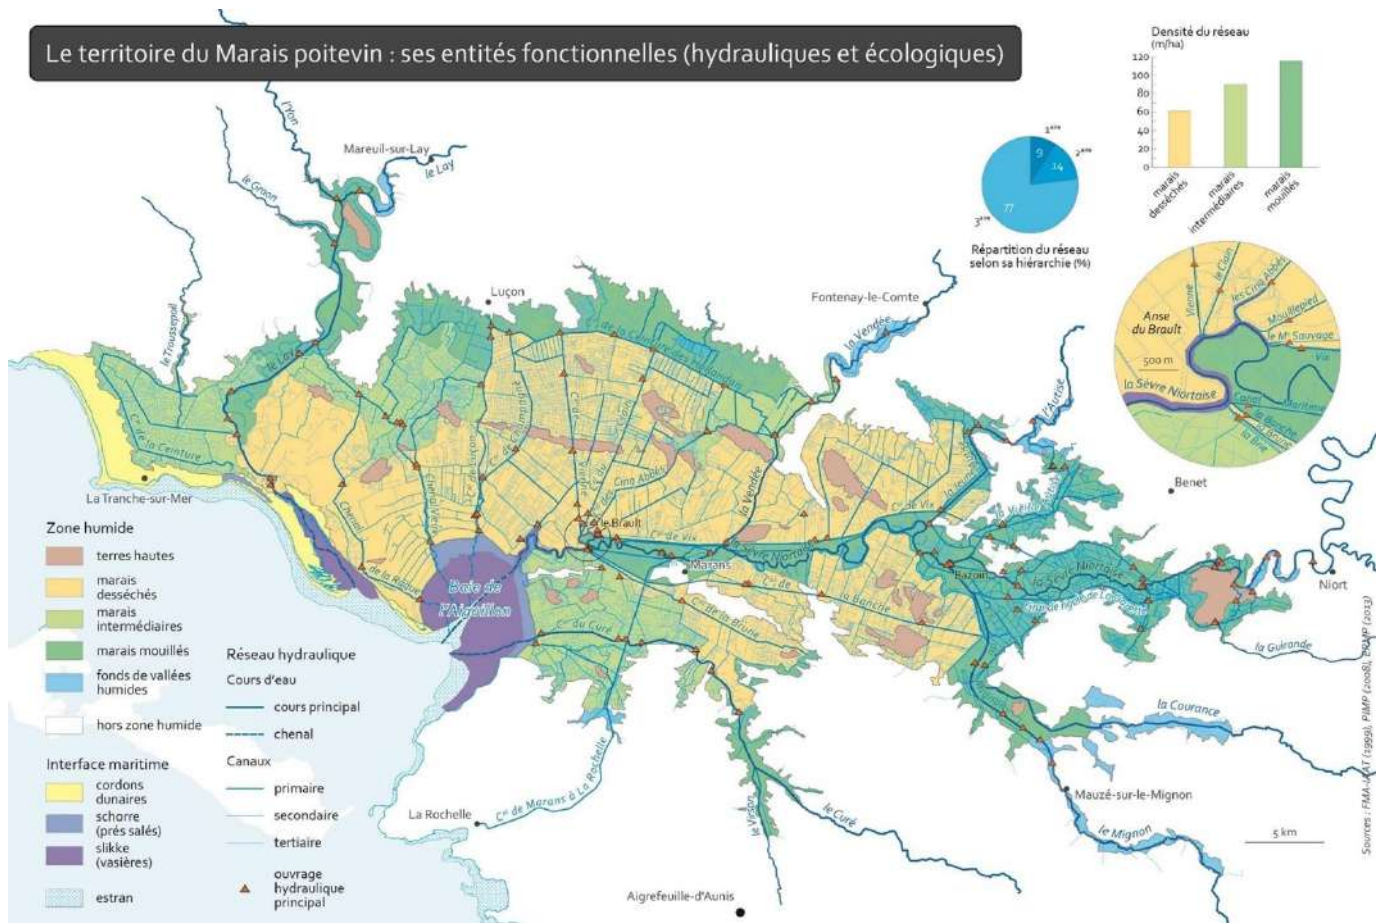
Figure 44 : Carte des types de zones humides associées à la gestion du marais (source : EPMP 2016)

La carte ci-dessous présente les types de zones humides présentes sur le Marais poitevin.

L'analyse portée sur les différentes typologies de marais permet d'avoir une lecture comparative des résultats des fonctions suivant les typologies

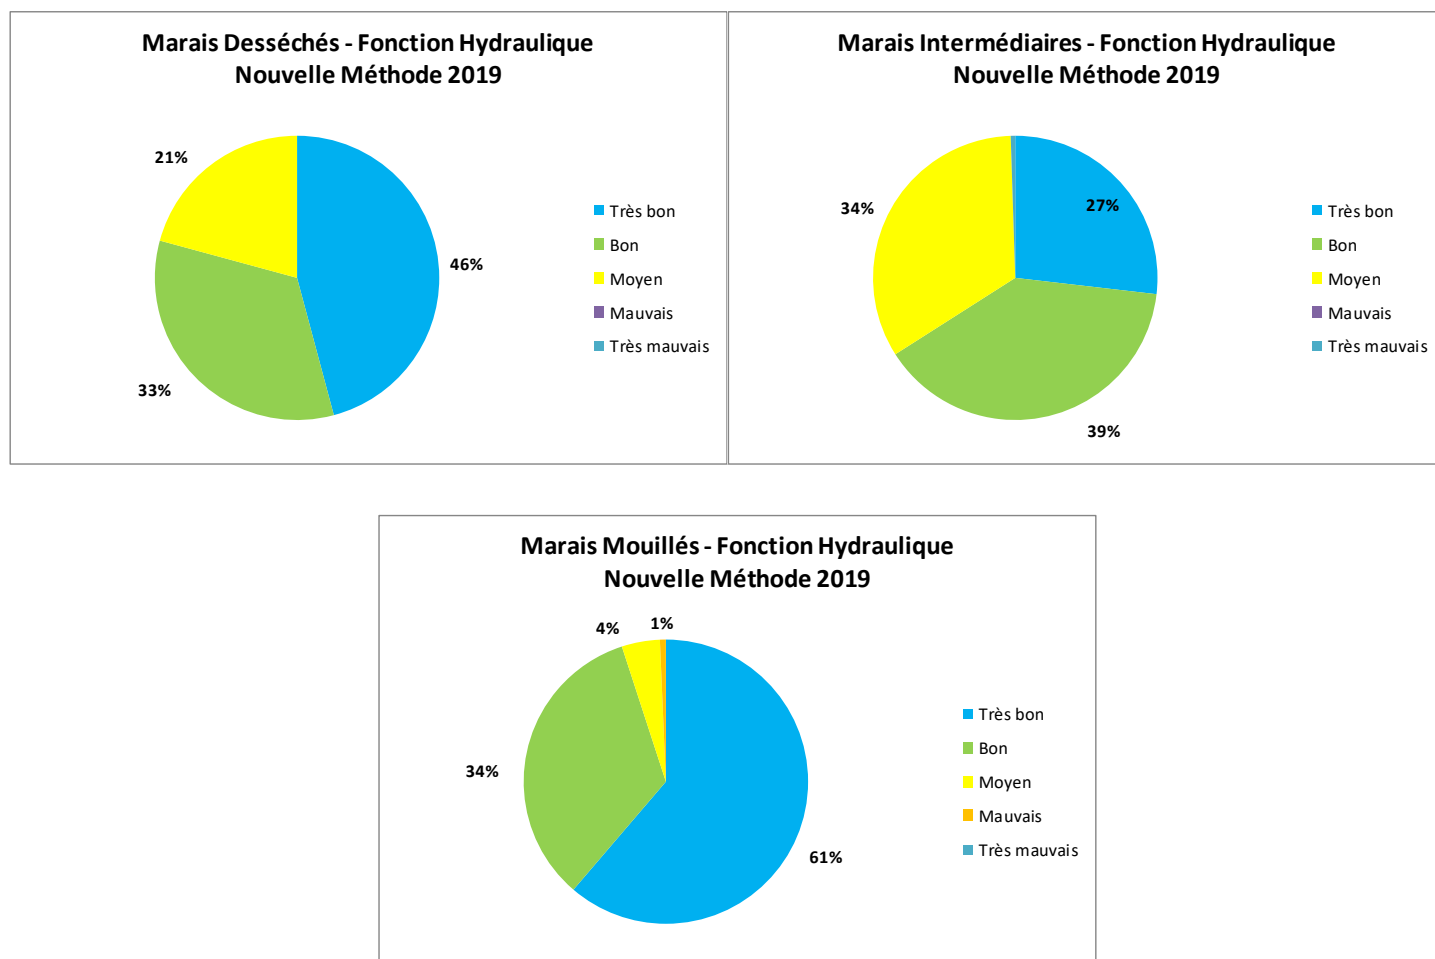
Figure 45 : Fonction Hydraulique - Résultats

Les camemberts ci-dessous présentent les résultats de la fonction pour les 3 typologies de marais.

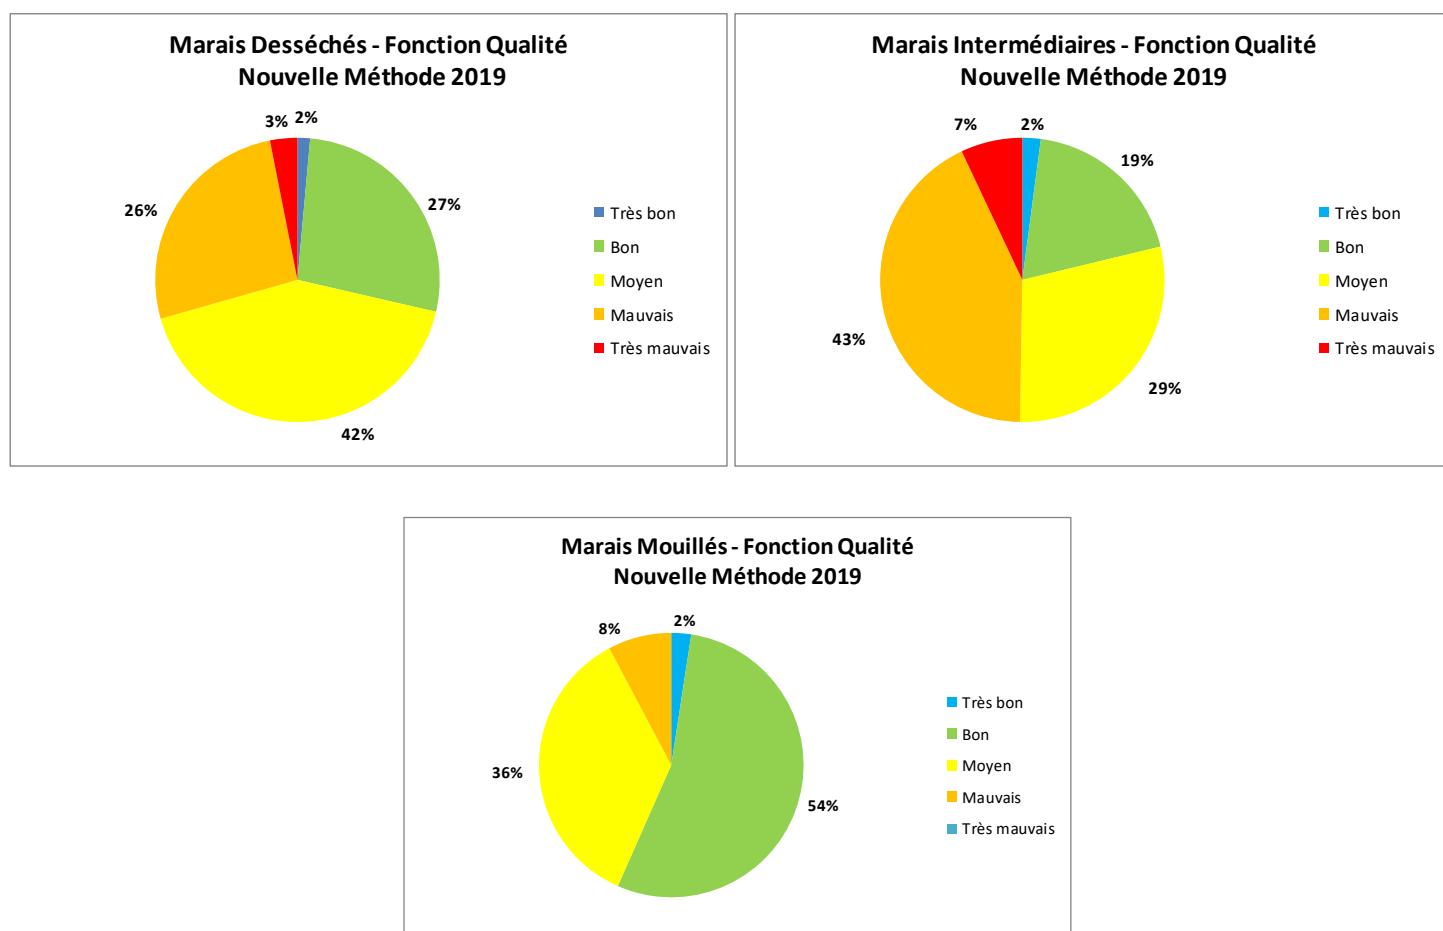
Figure 46 : Fonction Qualité - Résultats

Les camemberts ci-dessous présentent les résultats de la fonction pour les 3 typologies de marais.

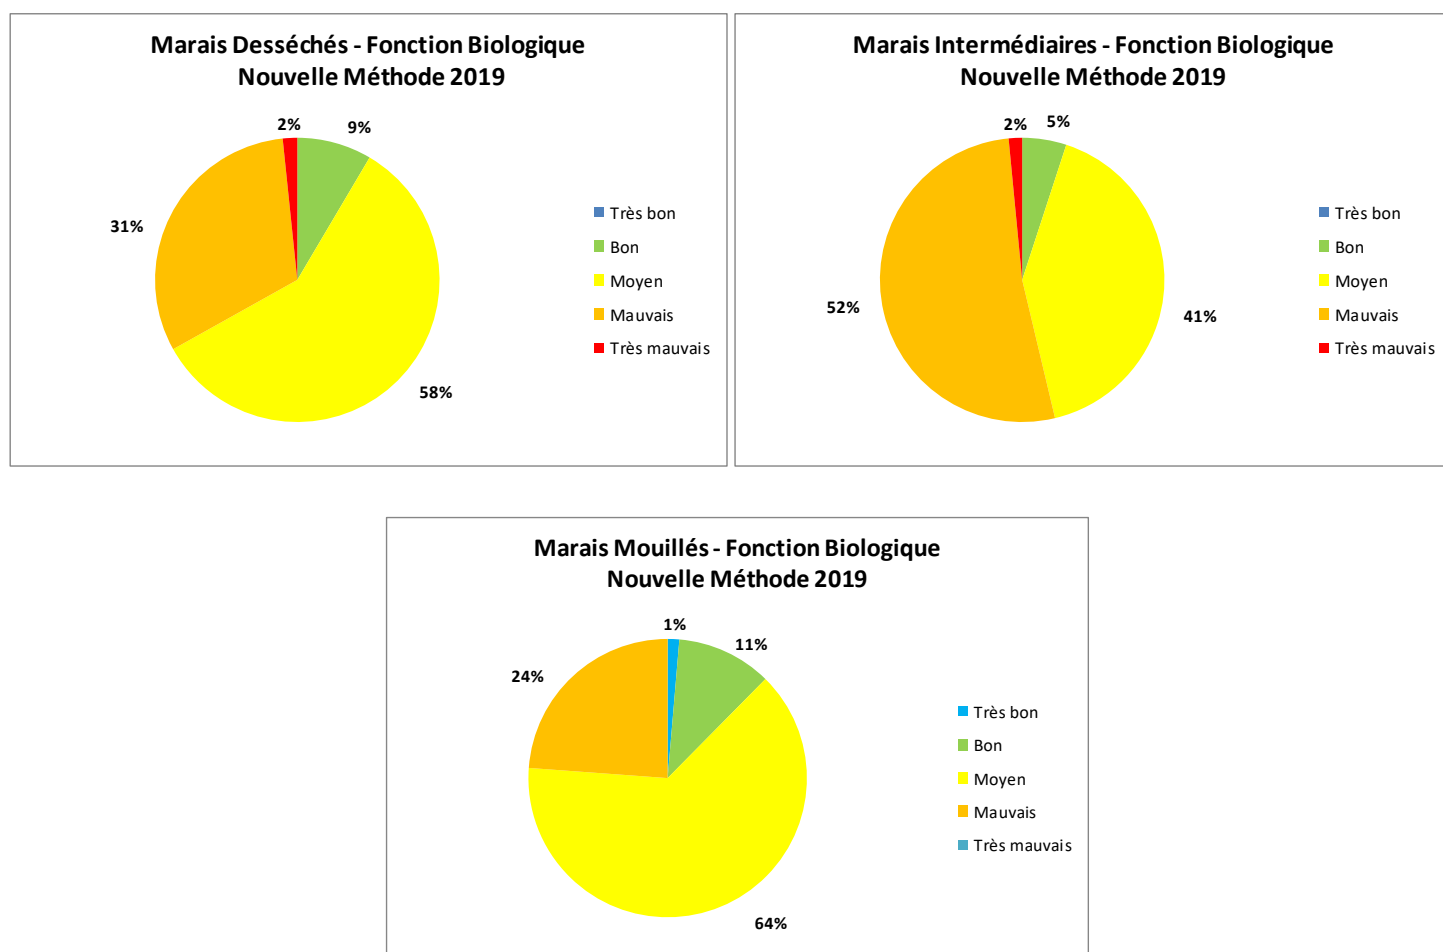
Figure 47 : Fonction Biologique - Résultats

Les camemberts ci-dessous présentent les résultats de la fonction pour les 3 typologies de marais.

Comme à l'échelle de l'ensemble de la zone humide la fonction biologique est la plus altérée pour l'ensemble des marais et la fonction hydraulique apparaît la plus satisfaisante.

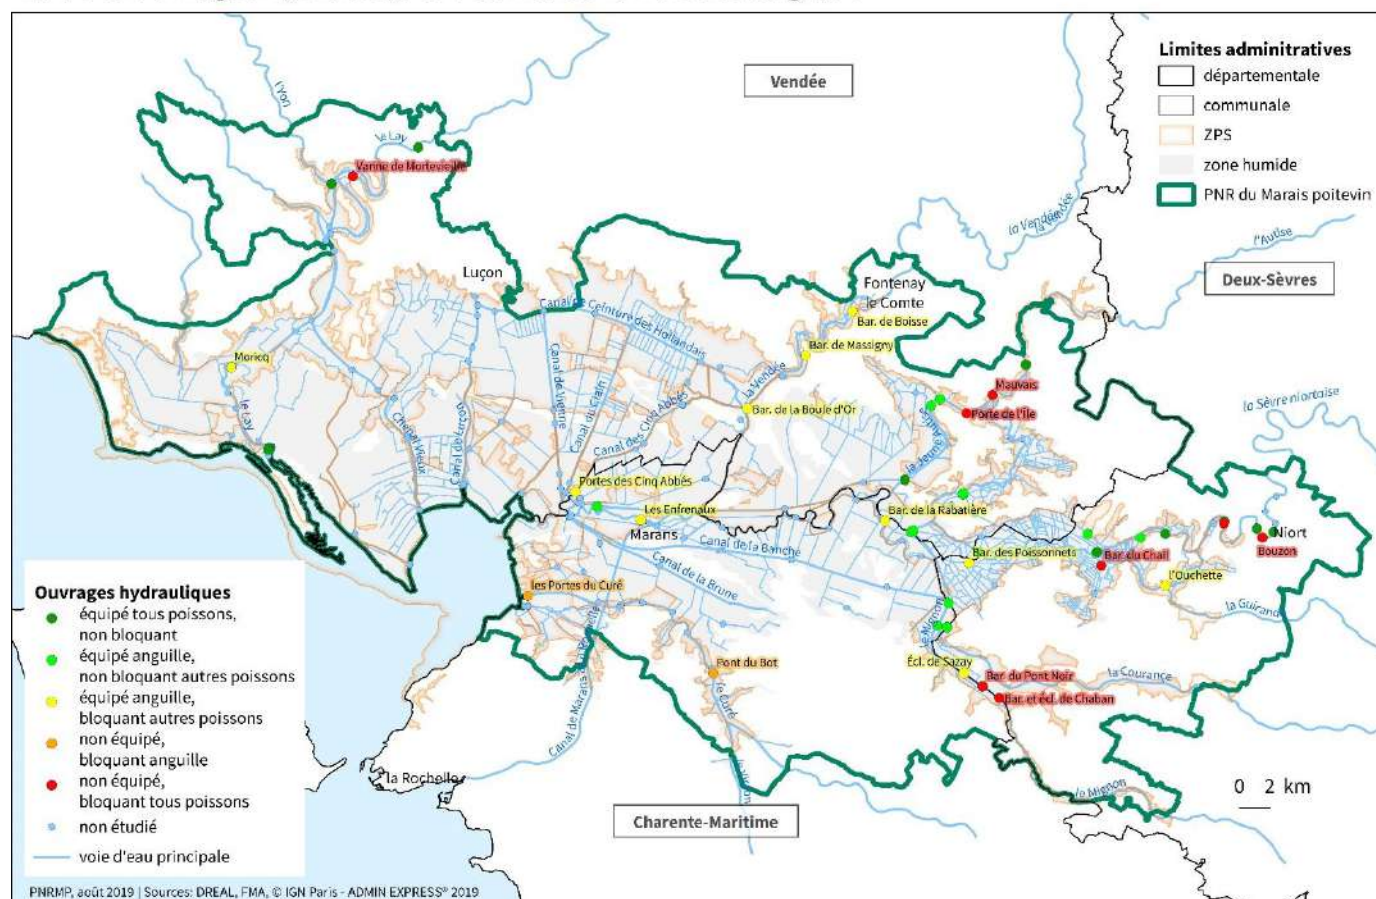
Figure 48 : Etat de la continuité écologique

La carte ci-dessous présentent l'état des ouvrages hydrauliques vis-à-vis de la continuité écologique à l'été 2019.

## État des ouvrages hydrauliques selon la continuité écologique

Si les aménagements successifs réalisés permettent de montrer que l'ouverture de l'axe Sèvre et Mignon suit son cours suivant une logique aval/amont, ainsi que pour l'anguille sur les autres axes, il apparaît nécessaire de continuer ces opérations d'aménagement sur les parties les plus amont du marais (Lay, Autise, Sèvre Niortaise, Mignon et Curé).

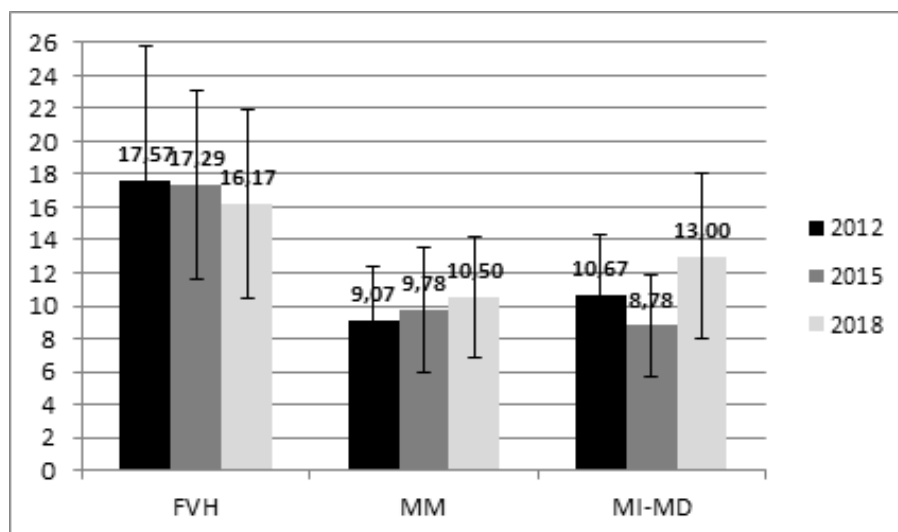
Les comparaisons interannuelles des richesses spécifiques observées par typologie de marais ne montrent pas de différences significatives entre 2012, 2015 et 2018 (tableau ci-après). En revanche les richesses spécifiques observées entre 2015 et 2018 dans les zones de marais intermédiaires et desséchés sont significativement différentes ( $p < 0.05$ ) avec une richesse plus élevée en 2018 comparée à 2015. Cette différence pourrait s'expliquer tout simplement par un printemps plus pluvieux à l'origine d'un ennoiment plus long des dépressions humides des prairies des marais desséchés.

Richesse spécifique moyenne observée selon les typologies de marais en 2012, 2015 et 2018 (DSNE 2018). FVH : Fond de Vallée Humide ; MM : Marais Mouillé ; MI-MD : Marais Intermédiaire - Marais Desséché. (Barre = écart-type).

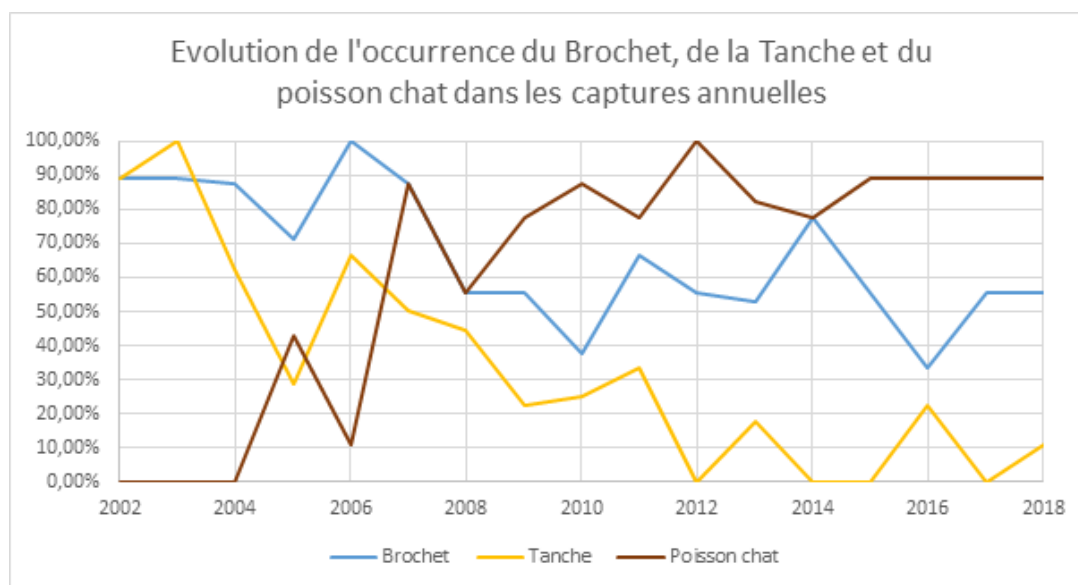
Même si la tendance d'évolution du nombre d'espèces, présente une certaine variabilité en fonction des stations, de manière générale les espèces dites « patrimoniales » ont tendance à diminuer au profit d'espèces introduites, qui sont moins exigeantes. Les graphiques ci-dessous permettent d'illustrer le propos.

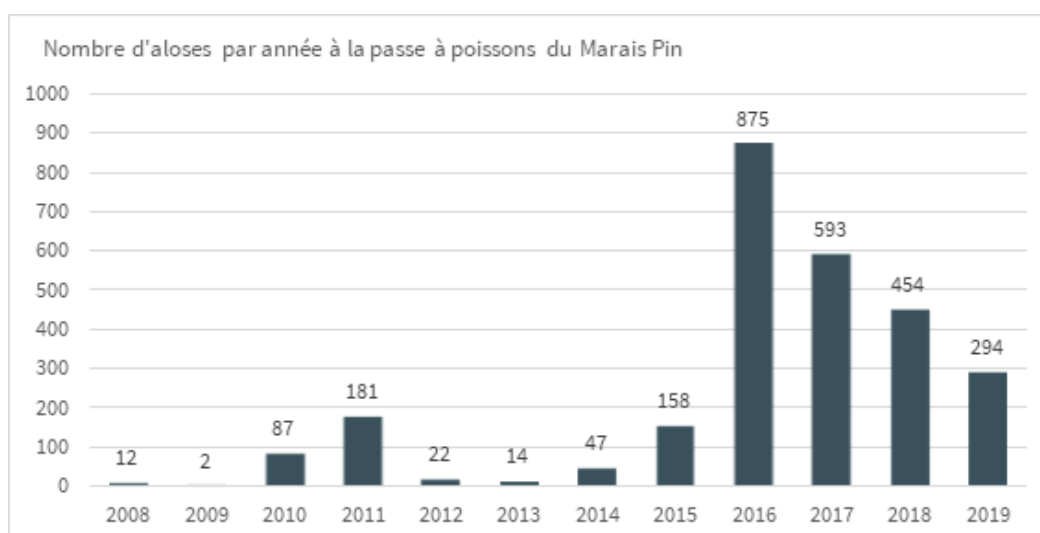
A titre d'exemple, le suivi réalisé au niveau de la station de comptage de la passe à poissons du Marais Pin a permis de mettre en évidence une avancée majeure en matière de rétablissement de la continuité écologique. En effet, l'installation d'une passe à poissons au barrage de la Sotterie en 2015 s'est concrétisée par une remontée significative des effectifs dans les années qui ont suivies.

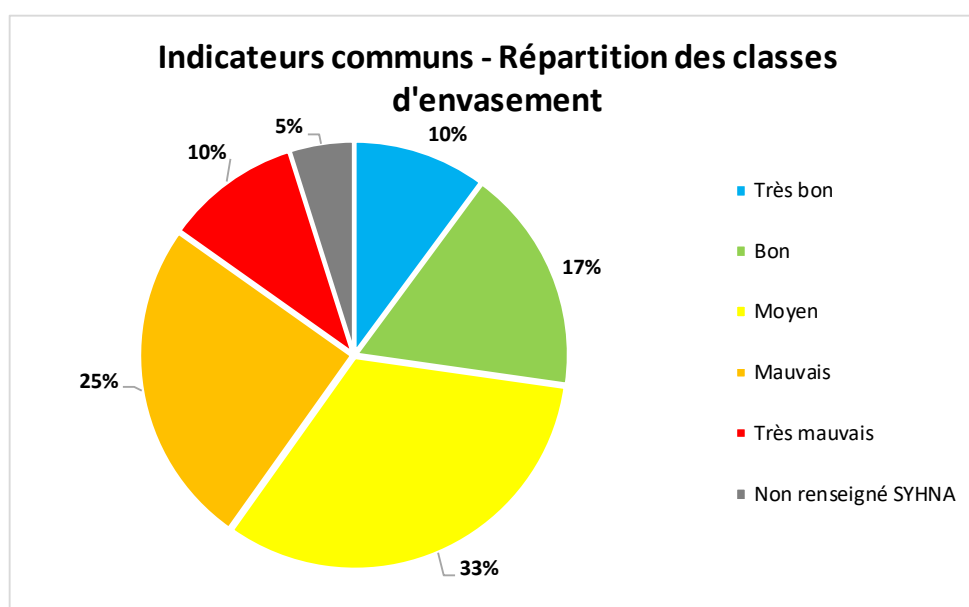
Figure 50 : Indicateur commun envasement - Résultats

La lecture du tableau et du camembert ci-dessus nous montre qu'à l'échelle de l'ensemble des voies d'eau prises en compte dans le cadre des indicateurs communs, l'envasement est :

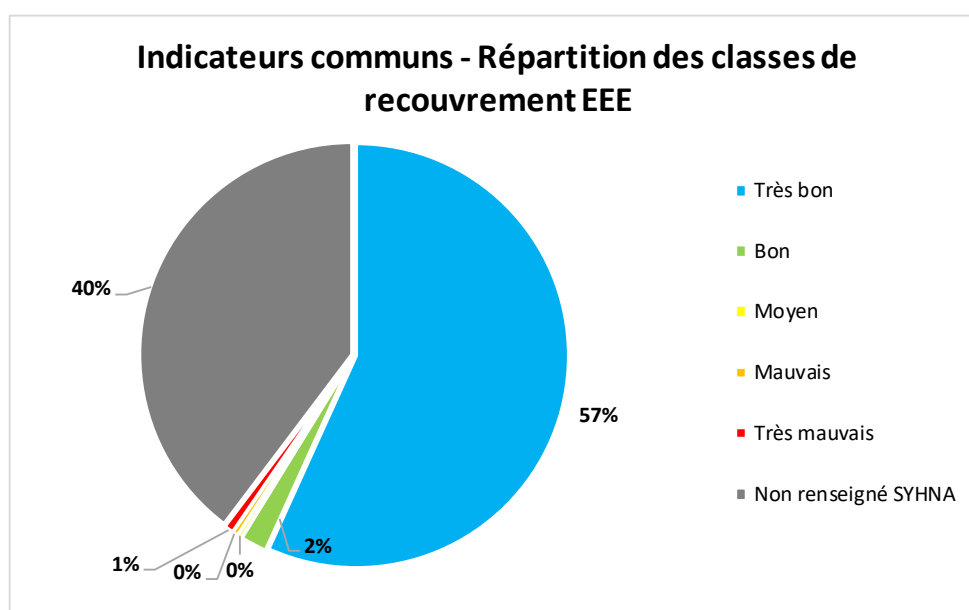
Figure 51 : Indicateur commun EEE – Résultats

Les résultats montrent que :

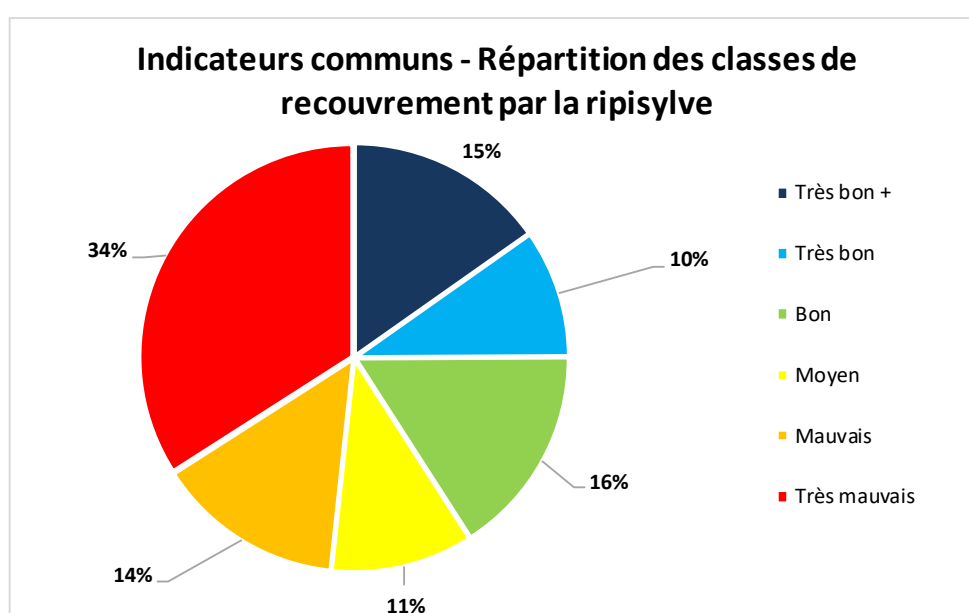
Figure 52 : Indicateur commun ripisylve - Résultats

Conformément aux attentes on constate que la végétation ligneuse, qui caractérise la ripisylve est peu présente sur le réseau expertisé :

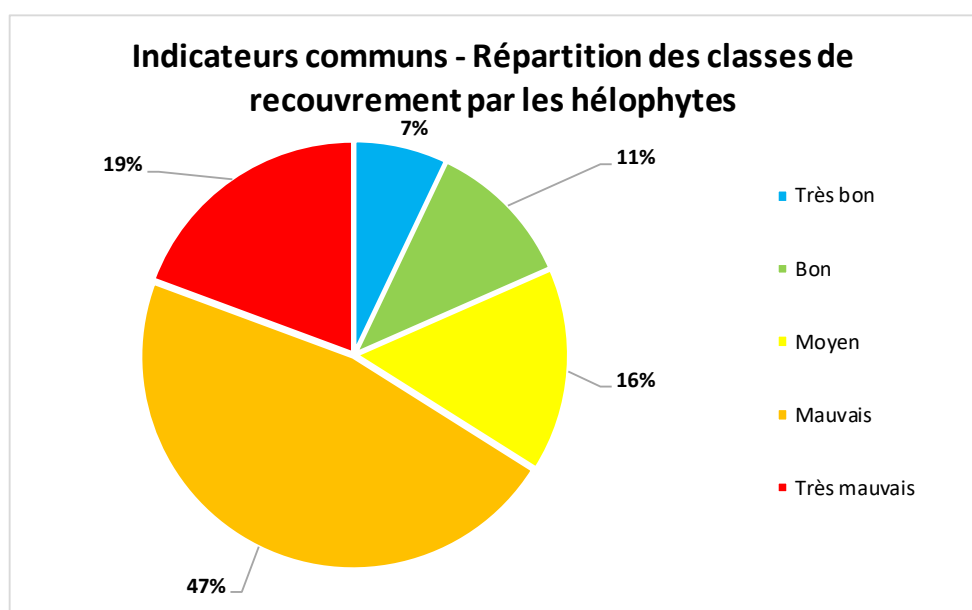
Figure 53 : Indicateur commun hélophytes – Résultats

Les résultats diffèrent quelque peu de ceux du recouvrement par la ripisylve avec :

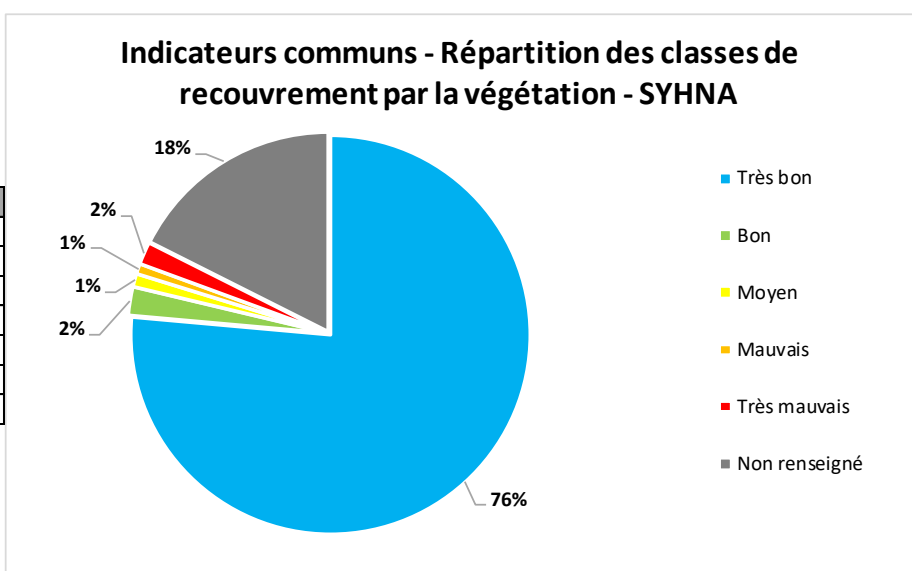
Figure 54 : Indicateur commun recouvrement végétation - Résultats

Malgré l'absence de données renseignées sur 18 % du linéaire, on observe sur ce territoire que la végétation rivulaire est largement présente sur 78 % du réseau pris en compte dans le suivi des indicateurs communs.
