Etablissement public  
du Marais poitevin

## ***Étude bilan du Contrat Territorial Milieux Aquatiques cadre et des Contrats Territoriaux Milieux Aquatiques opérationnels du Marais Poitevin***

### **Phase 3 :**

### **Bilan Technique – Rapport d'analyse**

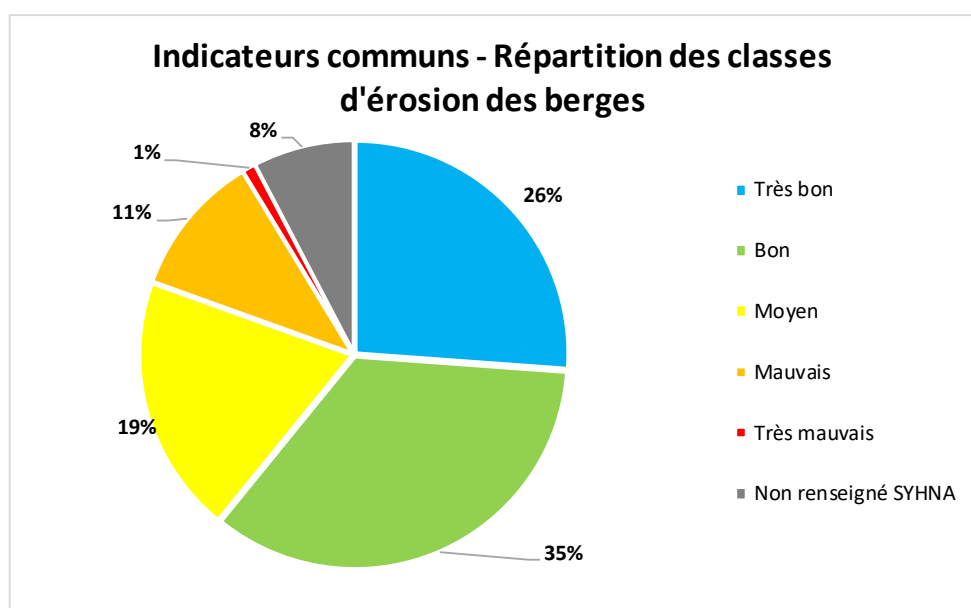
Figure 55 : Indicateur commun érosion – Résultats

Sur le réseau expertisé les résultats montrent que :

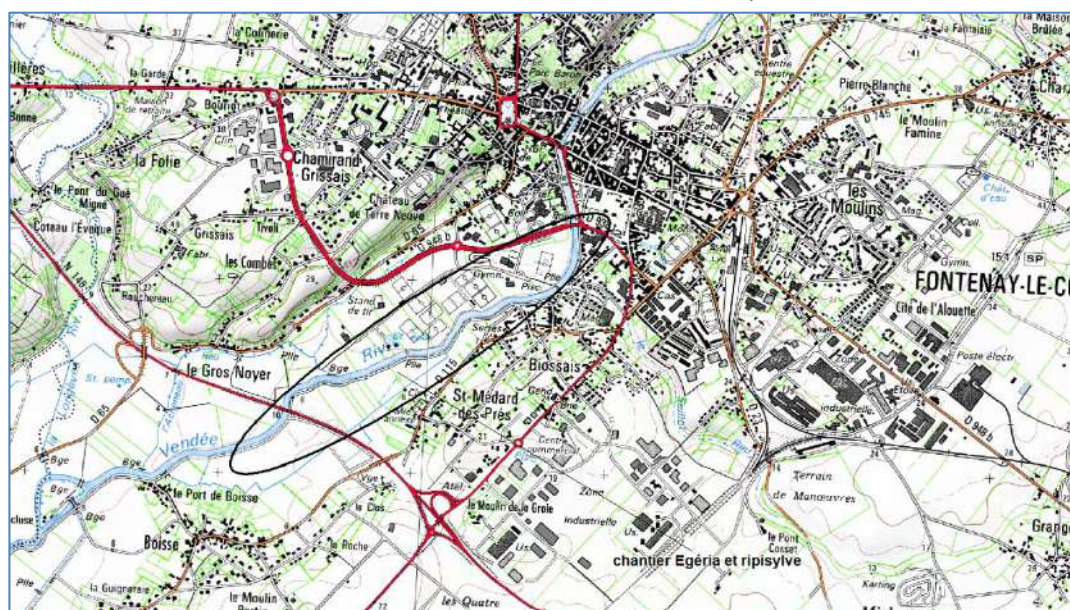
##### 18.2.1 CHANTIER EGÉRIE DENSE ET RIPISYLVE

La visite s'est déroulée sur le cours de la Vendée en aval de Fontenay-le-Comte.

- Prolifération algale de l'Egérie Dense conduisant à :
  - o La fermeture du milieu ;
  - o Une forte contrainte pour la pratique de la pêche et de la navigation ;
  - o Une banalisation du milieu et des écoulements ;
- Mauvais état sanitaire de la ripisylve avec le phytophthora de l'aulne et la chalarose du frêne, en bordure de voirie sur berge de forte hauteur avec :
  - o Un risque de chute à terme et une mise en danger des usagers.

Pour la ripisylve la solution consiste en l'abattage des arbres morts et/ou dépérissants.

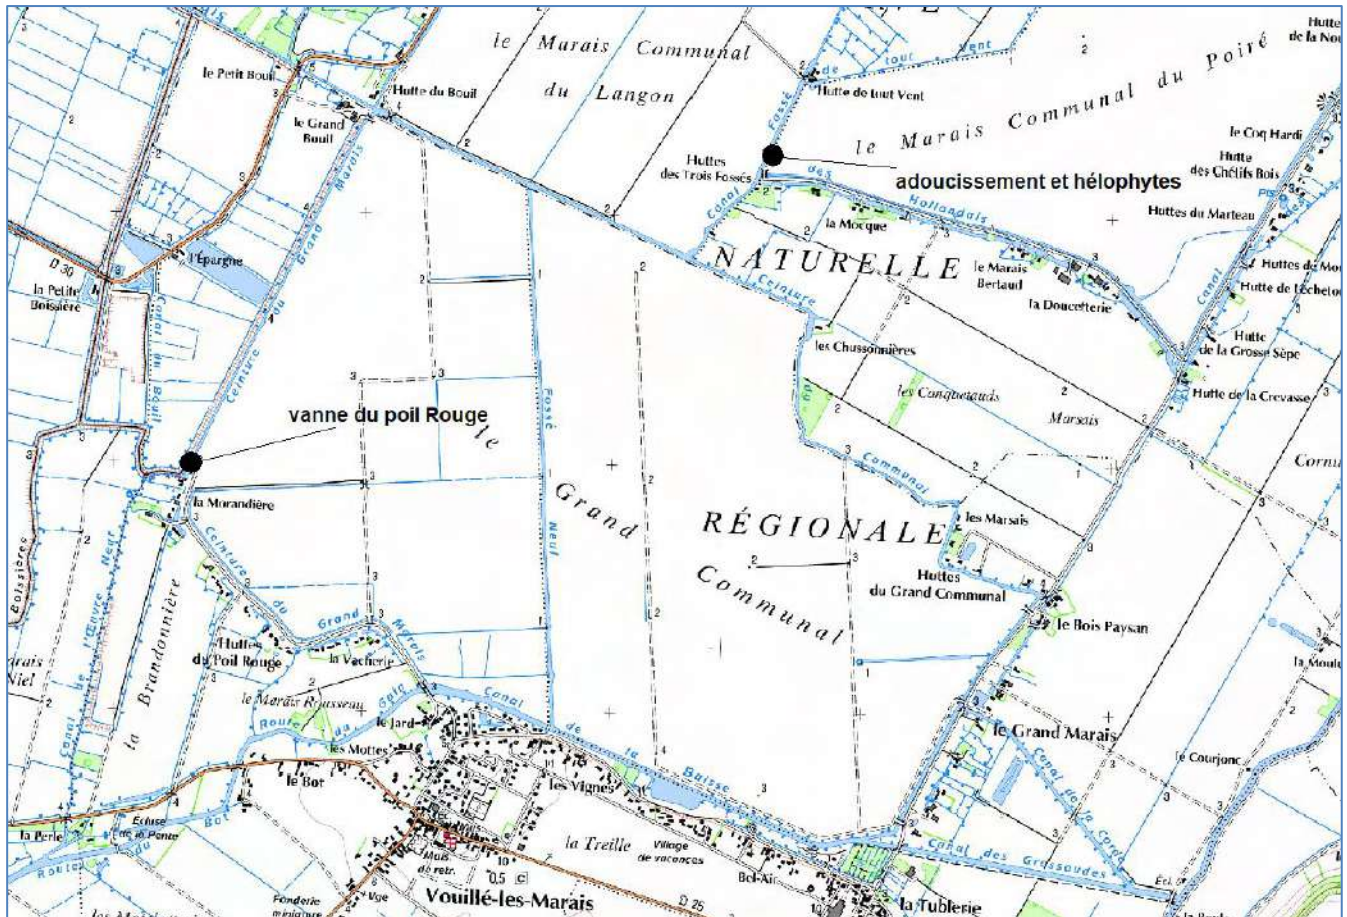
### 18.2.2 ADOUCISSEMENT ET PLANTATION

La visite s'est déroulée sur le canal du Fossé de Tout Vent qui borde le Communal de Velluire sur Vendée.

- Effondrement de berge ;
- Piétinement ;
- Absence de végétation et d'habitats rivulaires ;
- Elargissement du canal et envasement prononcé.

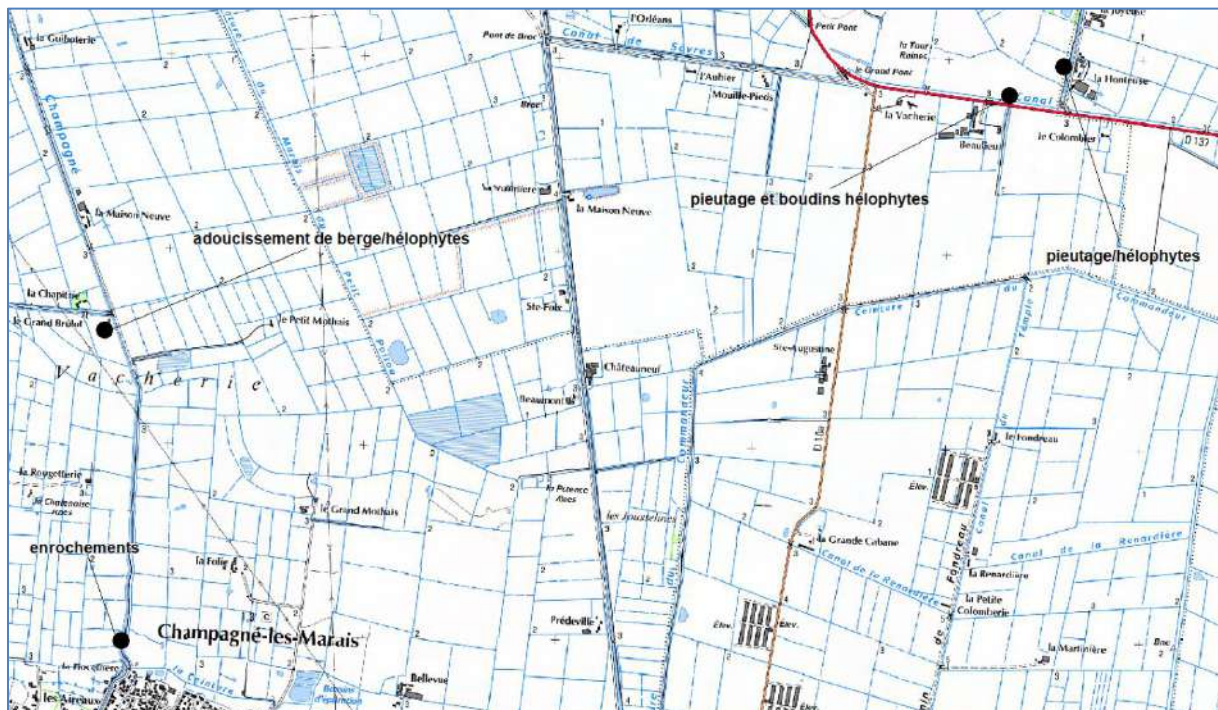
#### 18.2.4 ADOUCISSEMENT – ENROCHEMENT CANAL DE CHAMPAGNE

La visite a porté sur le canal de Champagné à l'aval des Vergnes sur 2 secteurs distincts où ont été réalisés des travaux de pieutage avec plantation d'hélophytes, d'adoucissement simple et d'enrochements.

- Effondrement de berge ;
- Piétinement ;
- Absence de végétation et d'habitats rivulaires ;
- Elargissement du canal et envasement prononcé.

Une interrogation peut se poser sur l'évolution des aménagements dans le temps, y compris avec l'utilisation d'une même technique. On observe en effet une bonne reprise végétale, ou non. Avec les pieux la végétalisation est assez longue à se développer mais semble pérenne et l'aménagement est stable. La durée de vie des pieux reste une contrainte dans le temps, lorsqu'ils sont en partie immergés. Pour les adoucissements simples, la reprise est beaucoup plus réduite, certainement impactée par le broutage des ragondins et des poules d'eau, avec un recul du trait de berge qui continue. L'apport de terre végétale peu compactée semble favoriser le développement végétal.

L'enrochement est globalement stable malgré quelques reprises d'érosion ponctuelle dans les zones interstitielles. Les interstices constituent de bons supports à la reprise de la végétation.

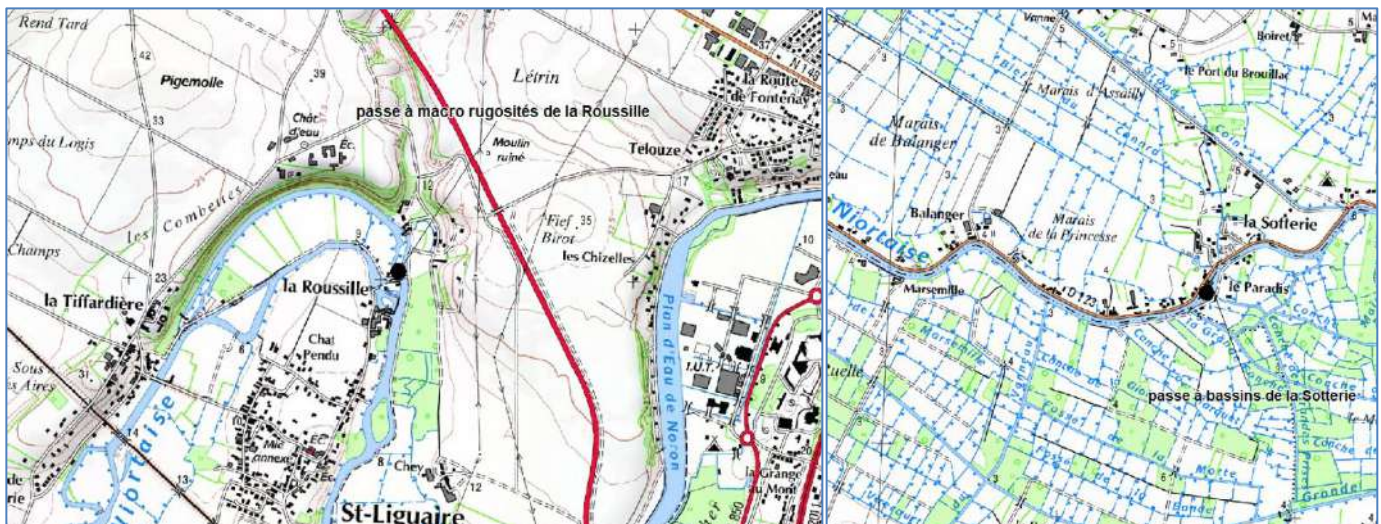
- La passe à macro rugosité de la Roussille ;
- Et la passe à bassins (+ rugosité anguille) de la Sotterie, toutes 2 sont sur le cours de la Sèvre Niortaise.

- Les ouvrages associés, Moulin de la Roussille et écluse de la Sotterie constituent des verrous migratoires ;
- Pas de conformité vis-à-vis du classement liste 2 au L-432.6 du Code de l'Environnement

Des inconvénients techniques sont relevés vis-à-vis des conditions d'accès et de réalisation (sur ilot avec faible largeur du chemin). La passe de la Sotterie (échancrure profonde) accepte plus facilement les marnages amont pour son alimentation. Les 2 passes disposent cependant de plages de fonctionnement associées aux débits avec des périodes de fermeture.

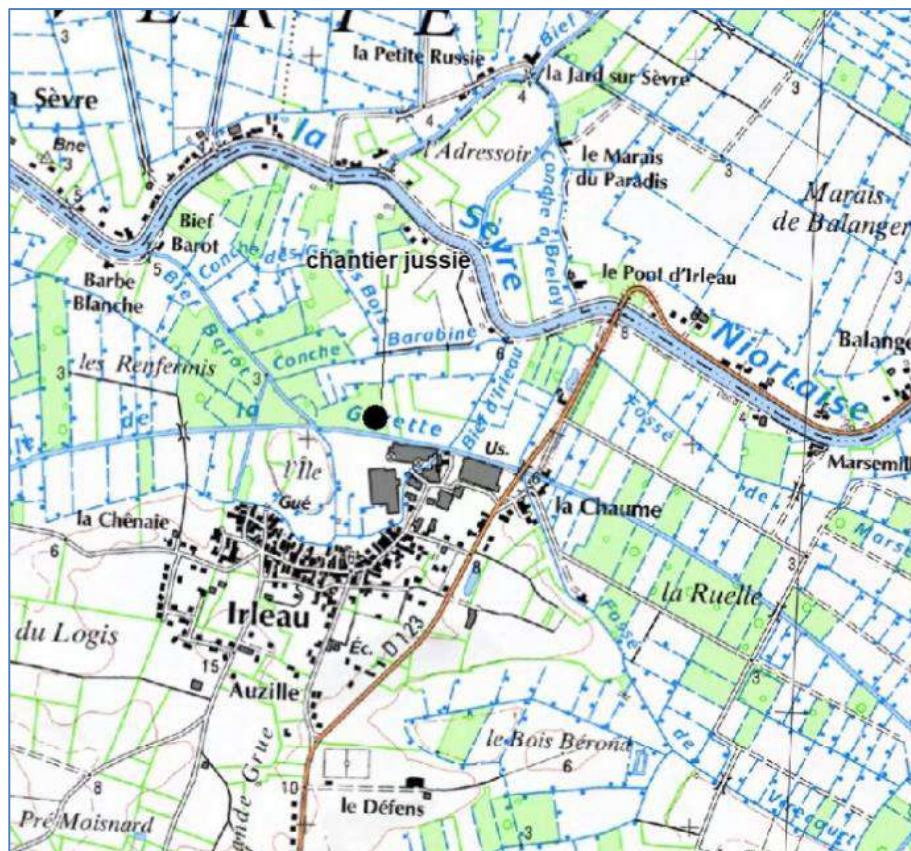
### 19.2.2 CHANTIER JUSSIE

La visite s'est déroulée sur le secteur de la Garett sur un chantier en cours de réalisation.

- Envahissement des voies d'eau ;
- Perte de biodiversité et banalisation des habitats ;
- Forte production de matière organique.

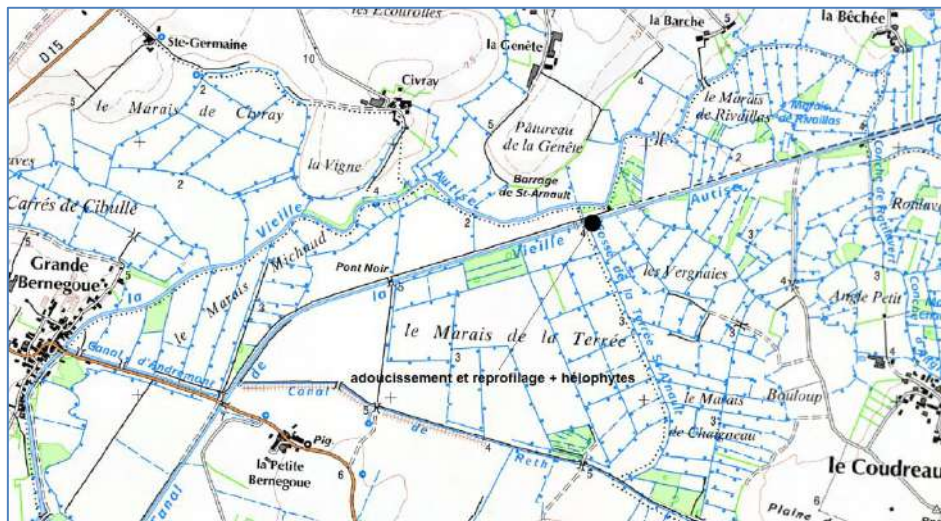
#### **19.2.5 ADOUCISSEMENT VIEILLE AUTISE**

La visite s'est faite sur la Vieille Autise au niveau de l'écluse de St Arnault, dans un secteur de berges hautes en bordure d'un chemin d'entretien.

Erosion de la berge et absence d'habitats rivulaires.

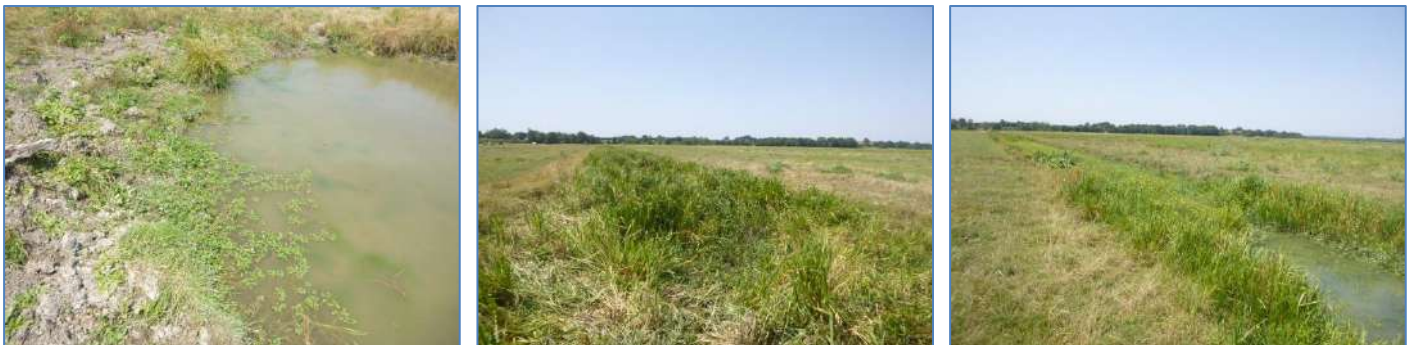
Ces petits fossés latéraux sont souvent piétinés et on observe selon les secteurs une forte concurrence avec les hélophytes (carex). L'absence de clôture favorise le broutage des hélophytes et le piétinement ainsi que la disparition de la clôture naturelle que constituaient les fossés. L'atterrissement de ces fossés favorise le développement de la jussie, s'ils ne sont pas colonisés par les hélophytes.

La présence dans les canaux latéraux d'hélophytes limite largement le développement de la jussie mais réduit également très fortement leur fonctionnement hydraulique.

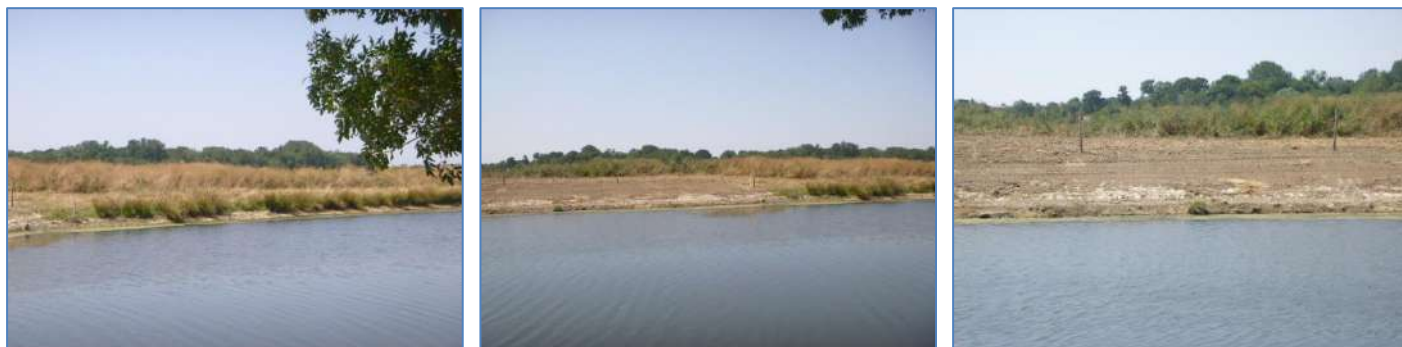
Des travaux récents d'adoucissement de la berge ont été réalisés en rive droite du Lay au niveau du communal de Noailles. Ils se trouvent dans la continuité d'un autre chantier réalisé selon la même technique en 2015.

Les travaux ont consisté à réaliser un adoucissement sur une pente importante et à l'implantation de quelques touffes d'hélophytes. Les travaux antérieurs montrent un bon niveau de reprise de la végétation (principalement des joncs) avec quelques zones ponctuelles d'érosion.

Pour les travaux récemment réalisés, la berge est nue et très sujette au ruissellement et au piétinement. La pose d'une clôture et un ensemencement de graminées/hélophytes semblent nécessaires sur ce site.

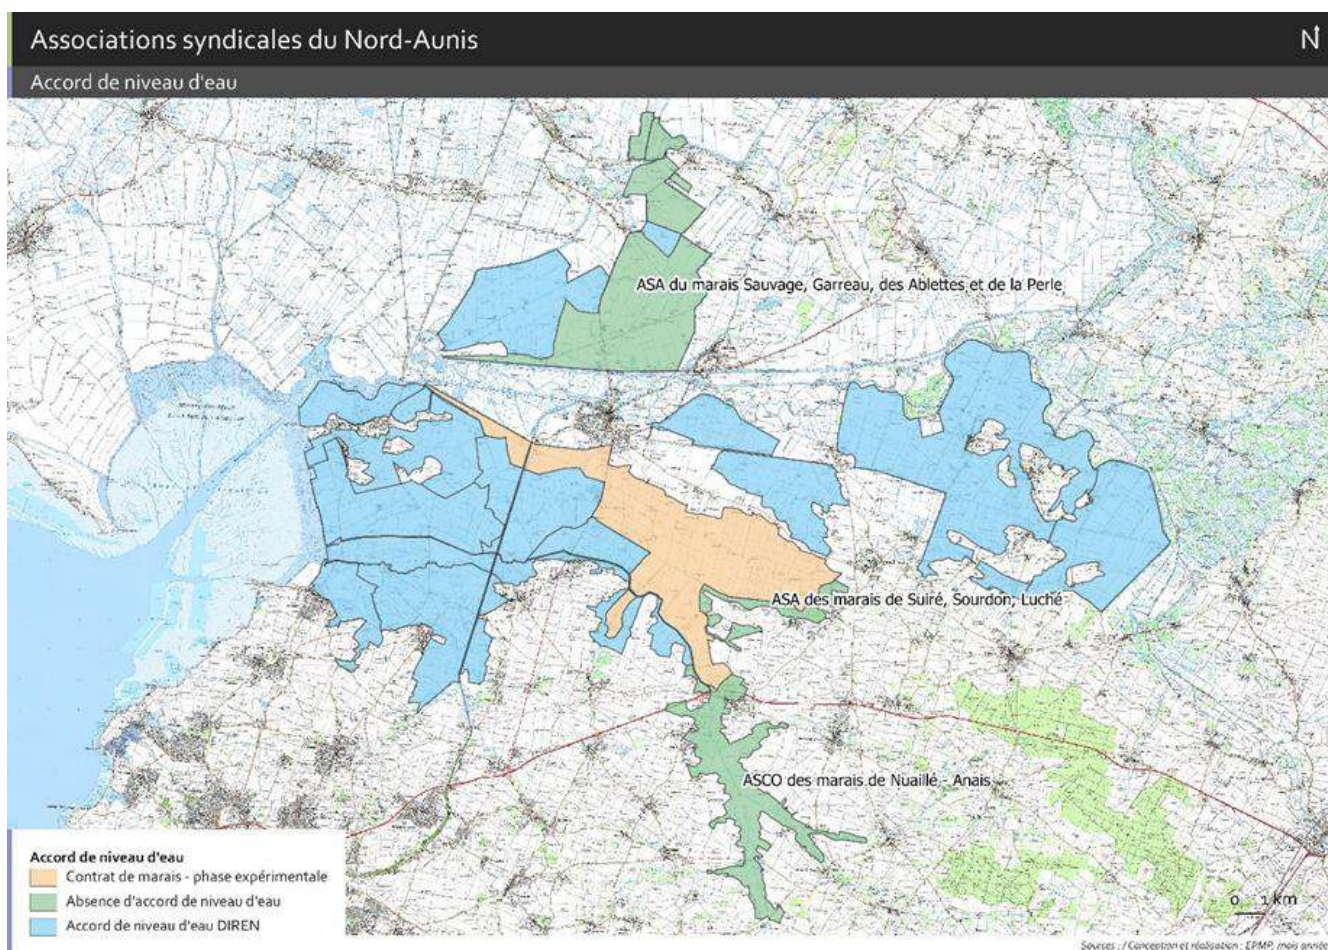
Figure 58 : Carte des accords de niveau d'eau (SYHNA)

Cette gestion de l'eau passe par la définition de niveaux maintenus dans les réseaux à certaines époques de l'année. Les propositions faites constituaient des objectifs de base de la gestion auxquels il était stipulé la possibilité de déroger en cas de conditions climatiques exceptionnelles ou d'impératifs techniques liés à des travaux.

Il s'agit d'accords anciens qui n'ont pas fait l'objet de diagnostics et dont la vocation est la gestion plus basse l'hiver que l'été. Ces accords sont difficiles à mettre en œuvre et à suivre, et sont peu suivis en réalité.
